Reitoria

Boletim Periódico de Manutenção Predial nº2

Outubro/2022

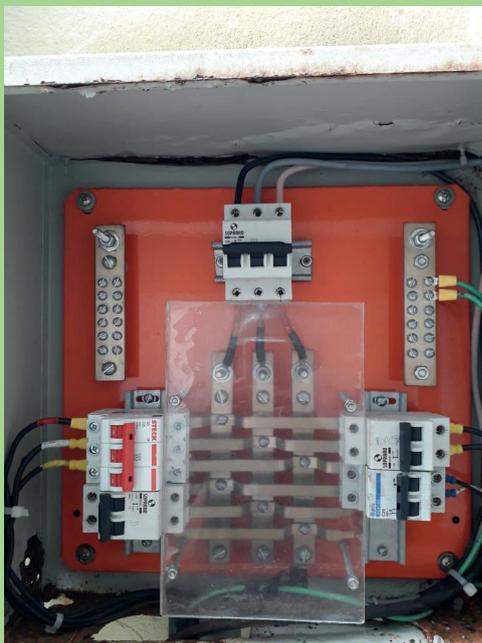
Troca de disjuntor

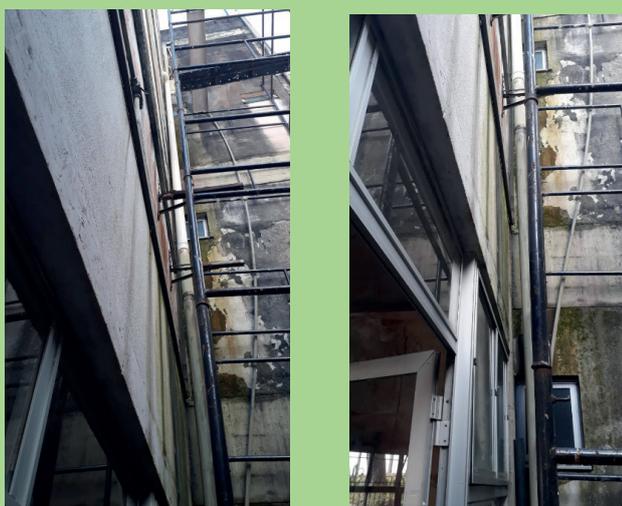
Instalação de tubulação hidráulica

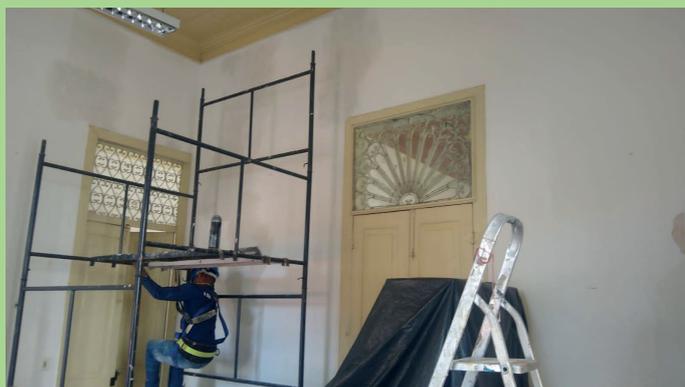
Pintura

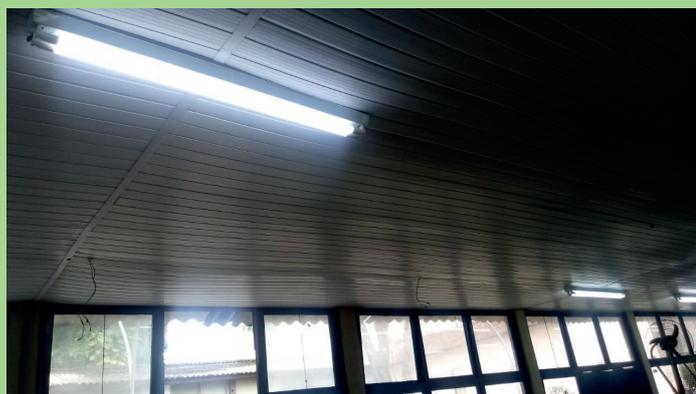
Inserção de forro

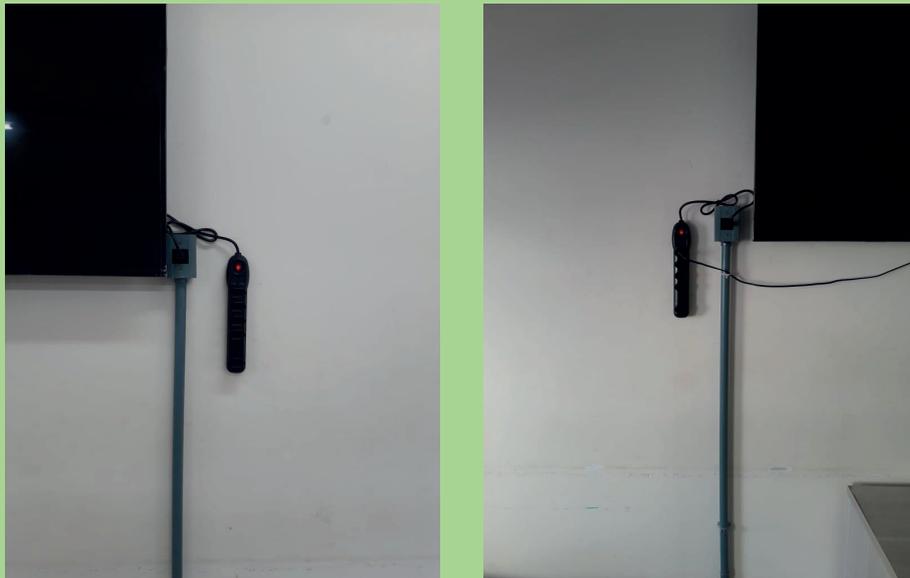
Instalação de filtros de linha

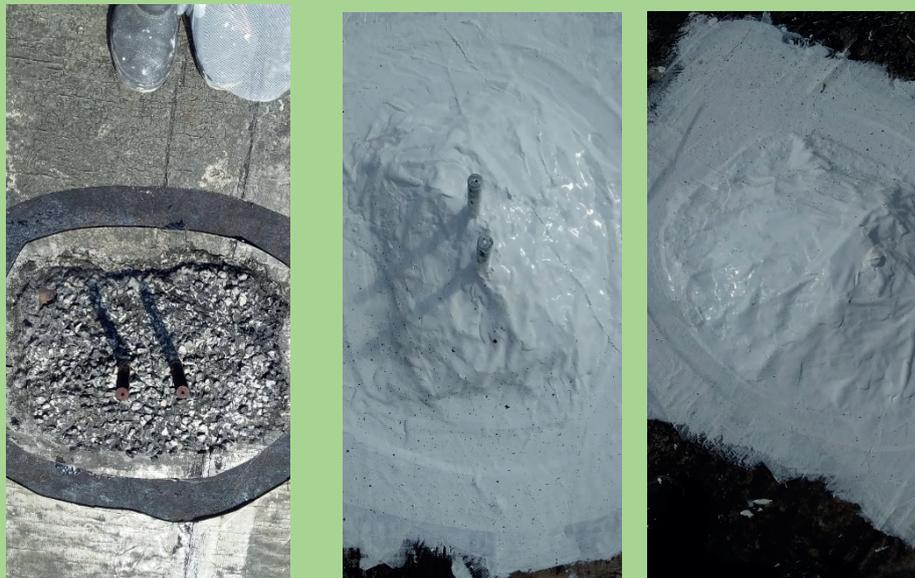
Na EMUS foi realizado o serviço de reparo em laje com aplicação de manta líquida sobre a casa de máquinas do elevador.

Reparo em laje

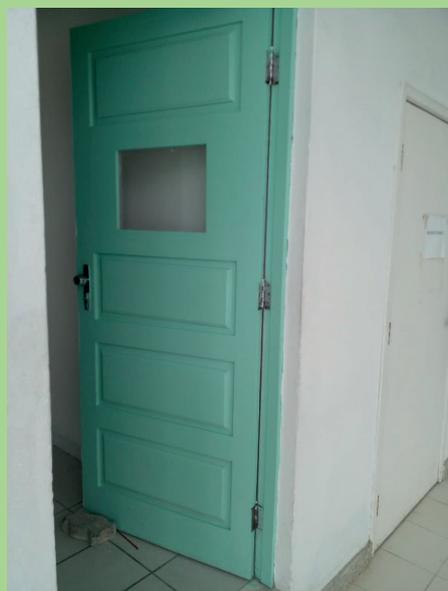
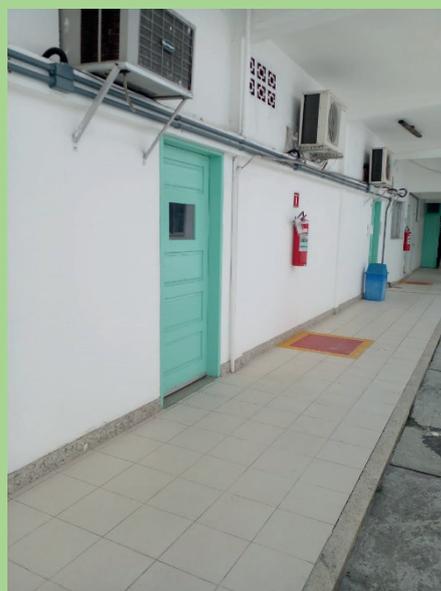
Pintura de Portas

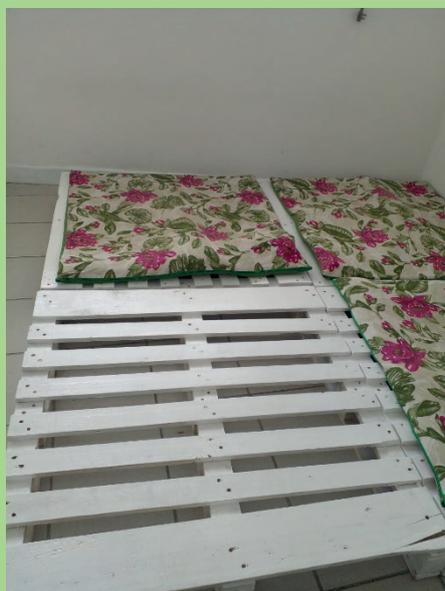
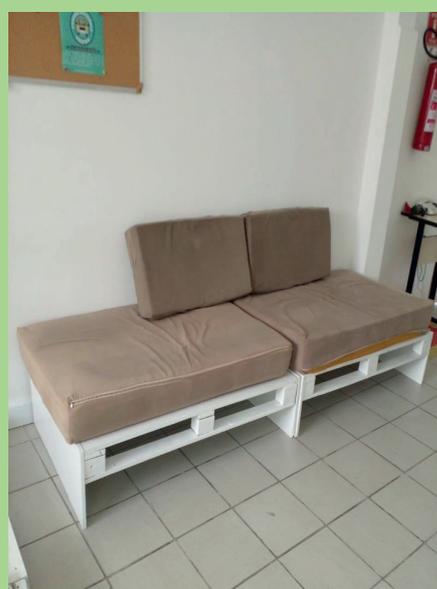
Pintura de paletes

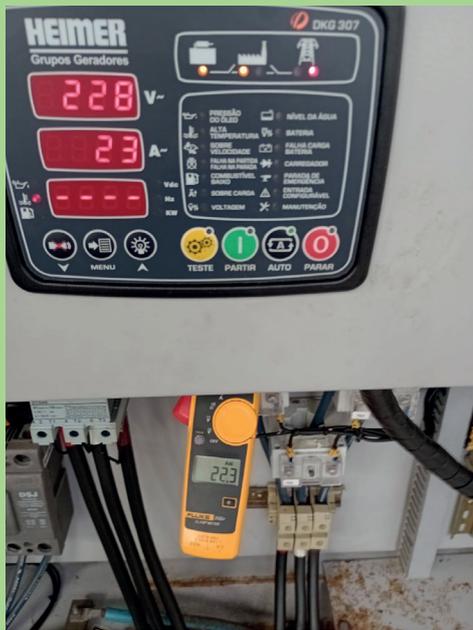
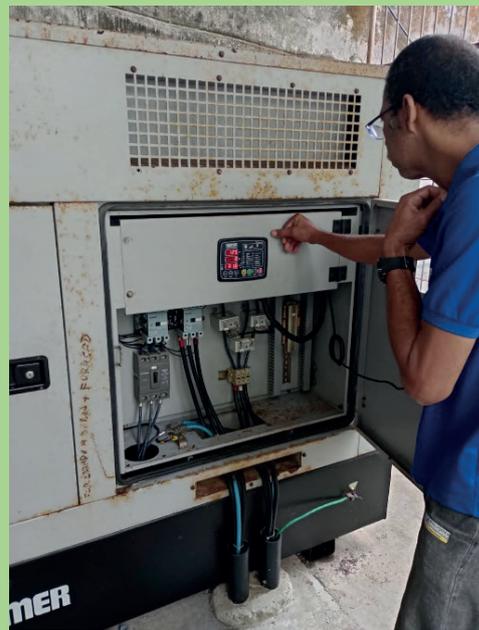
Manutenção em gerador

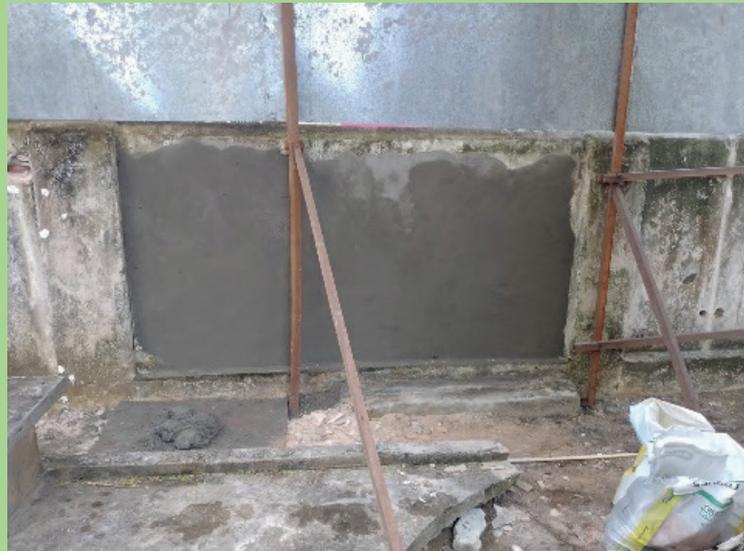
O serviço de reboco em muro em frente ao casarão e em parede sob o forro do teto da sala da Administração também foi concluído.

Manutenção civil

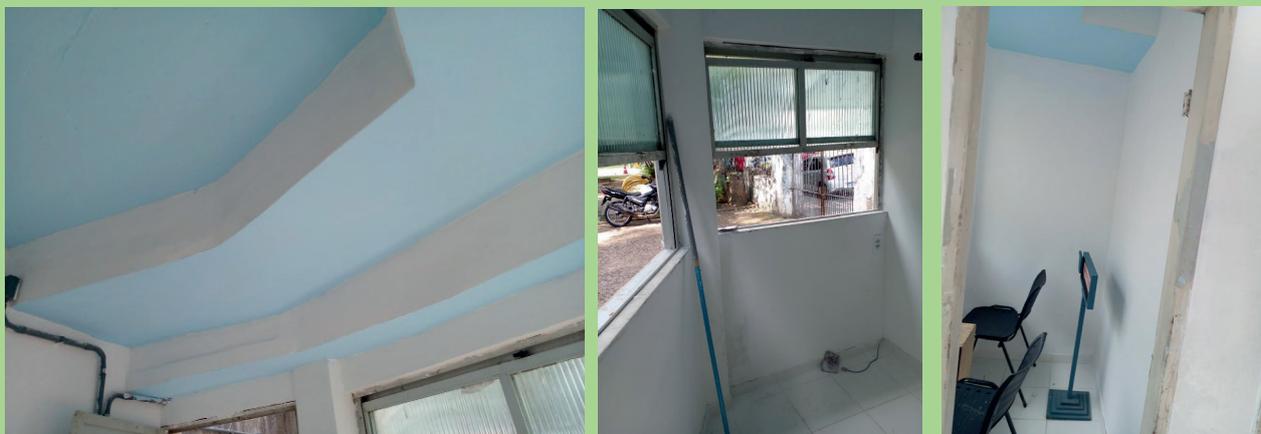
Serviços de pintura

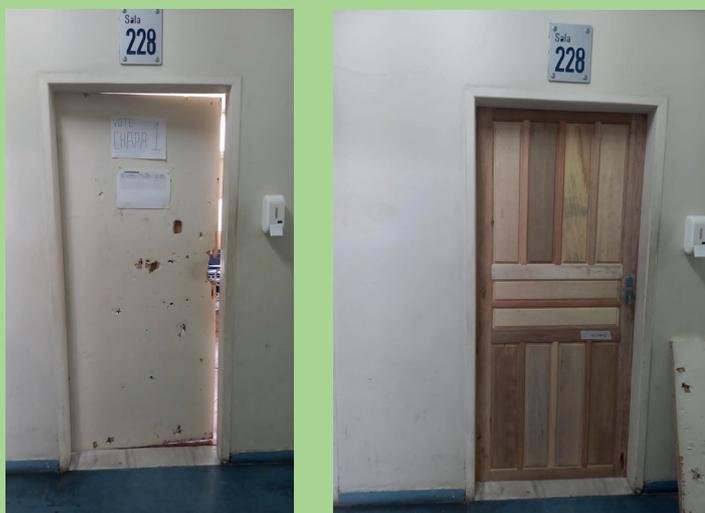
Na FDUFBA foi realizado o serviço de troca de porta da sala 228, conforme imagens abaixo.

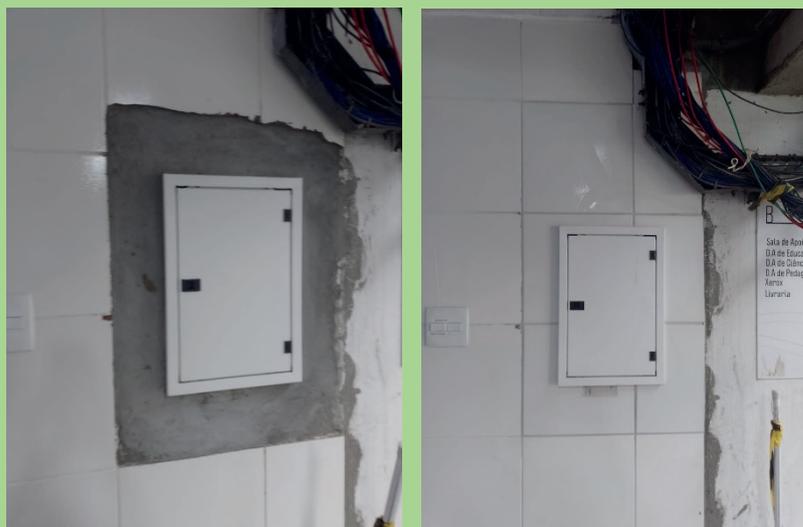
Acabamento em cerâmica

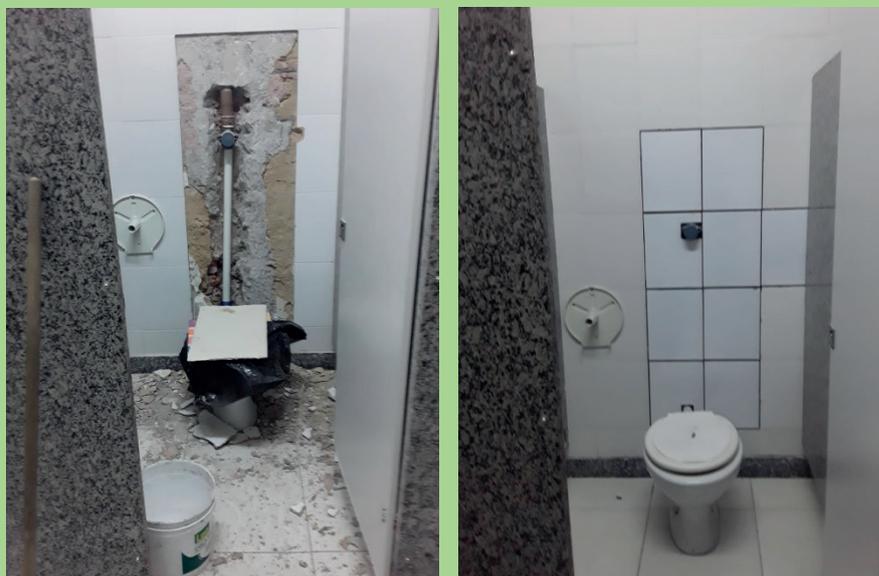
Inserção de cerâmica em banheiro

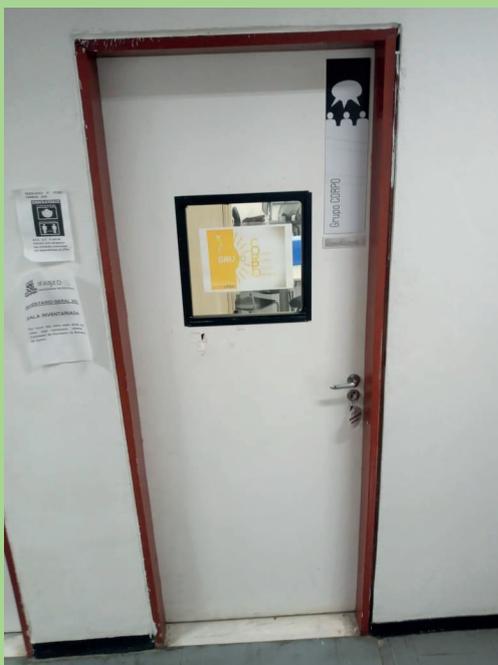
Troca de porta

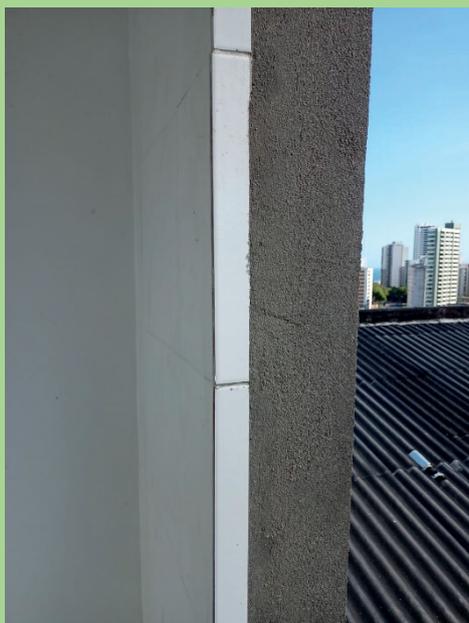
Arestamento em janela

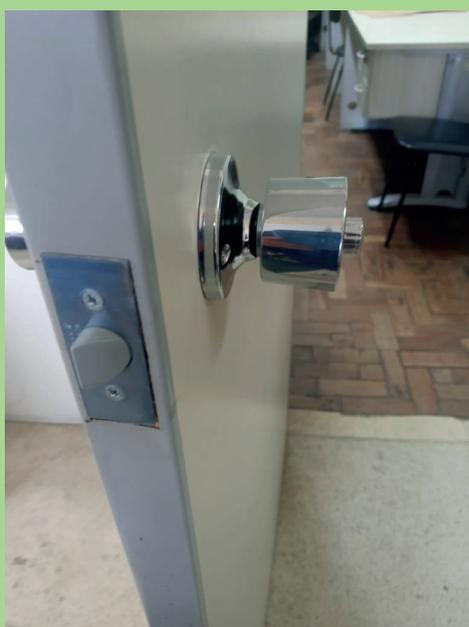
Troca de fechadura

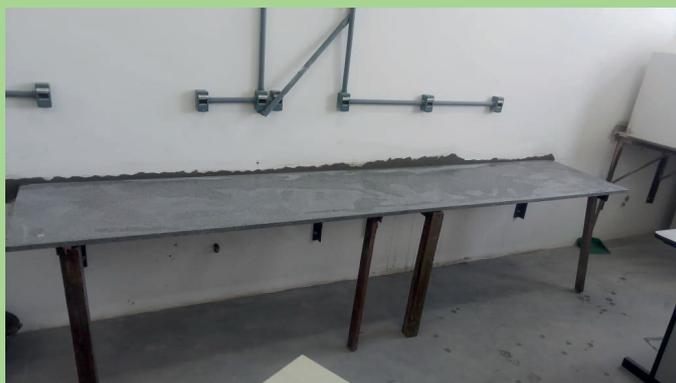
Inserção de bancada de granito

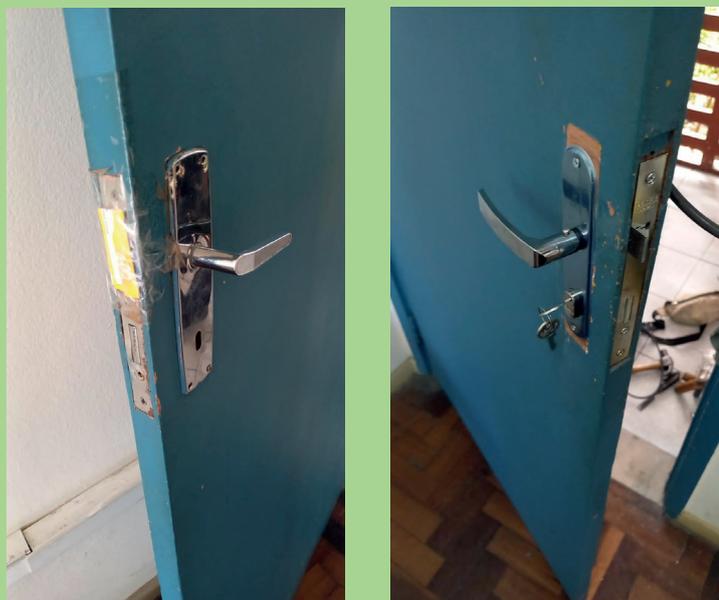
Troca de fechadura

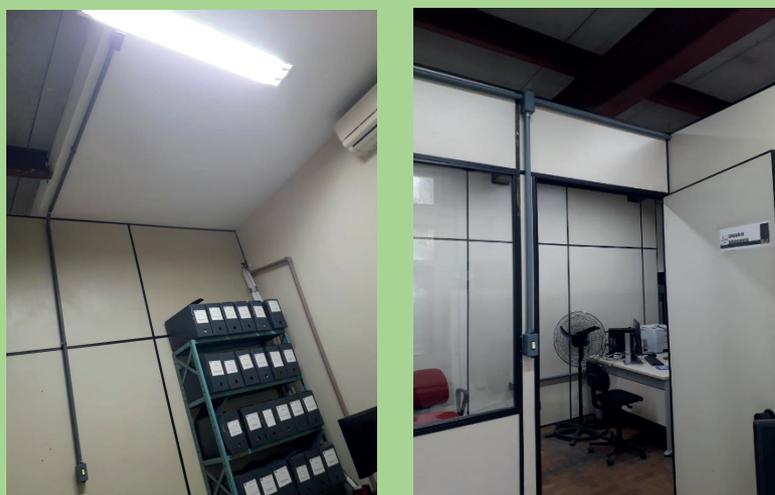
Revitalização de ordem civil e elétrica

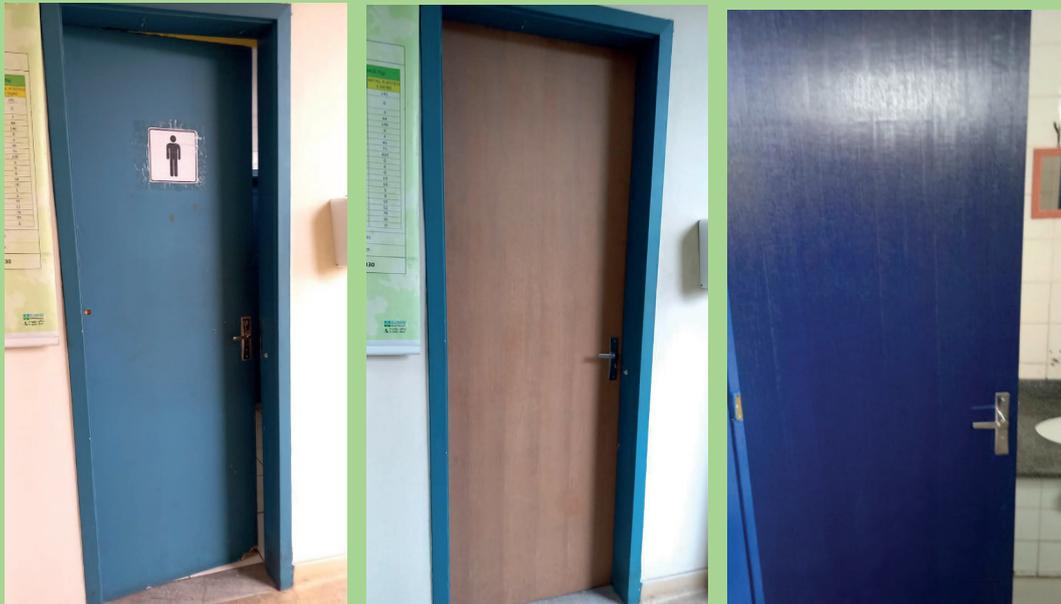
Troca e pintura de porta

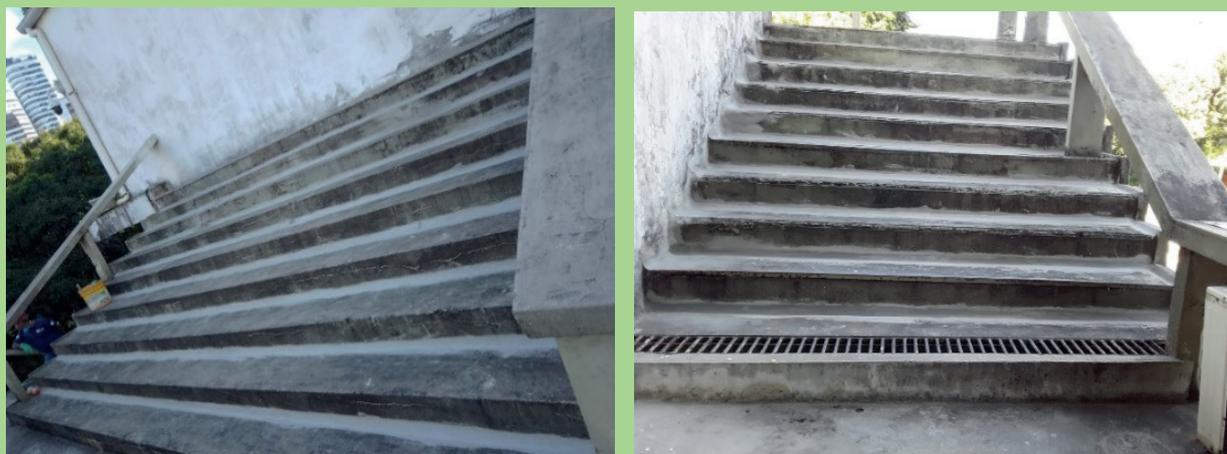
Impermeabilização em escadaria

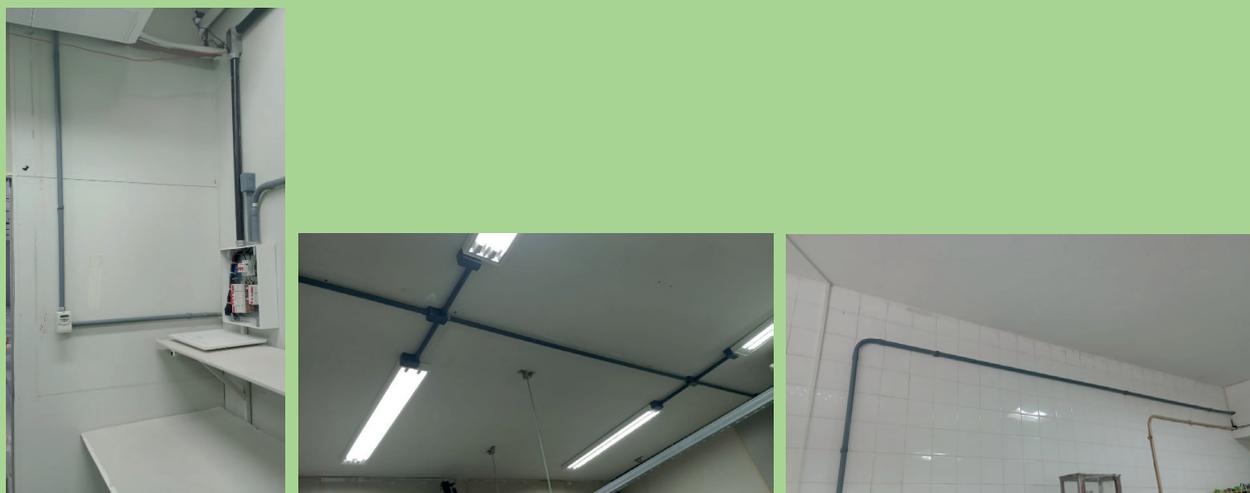
Revitalização de infraestrutura, iluminação e tomadas no biotério

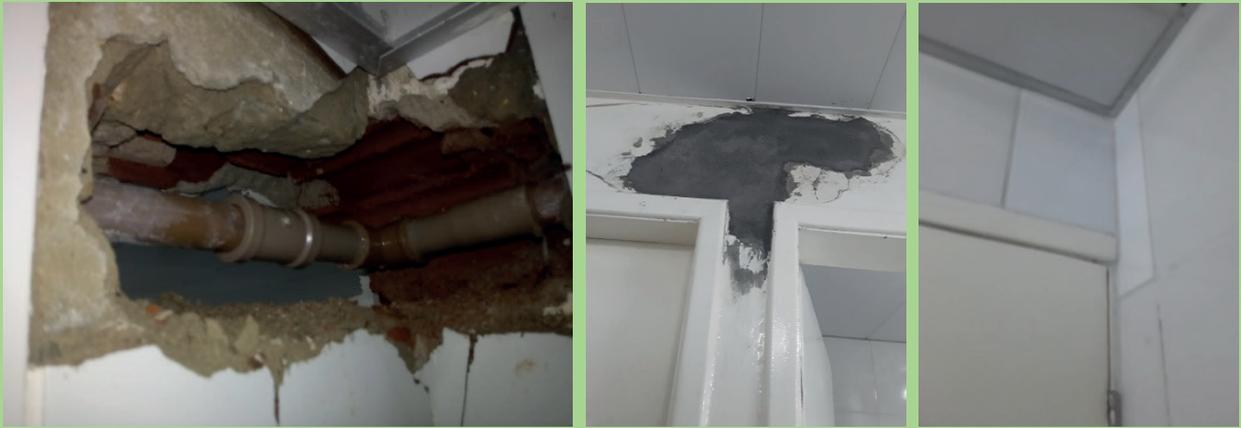
Reparo em tubulação

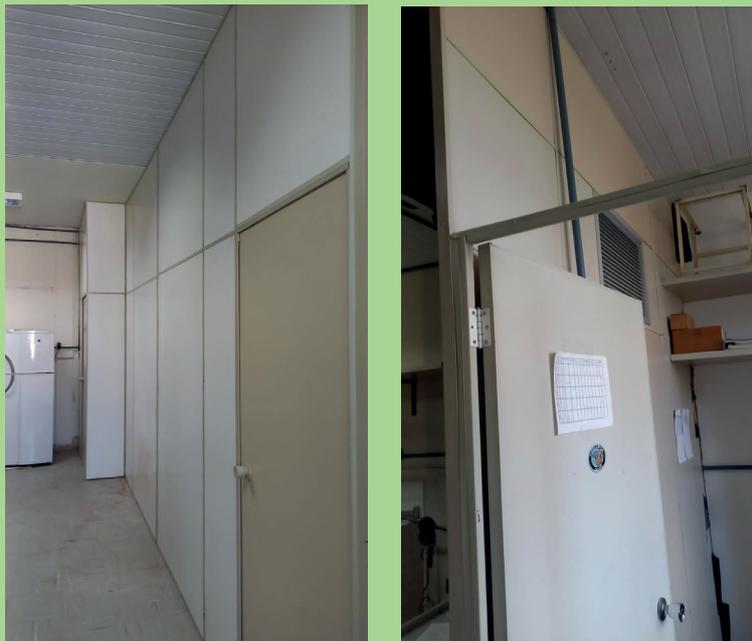
Troca de divisórias

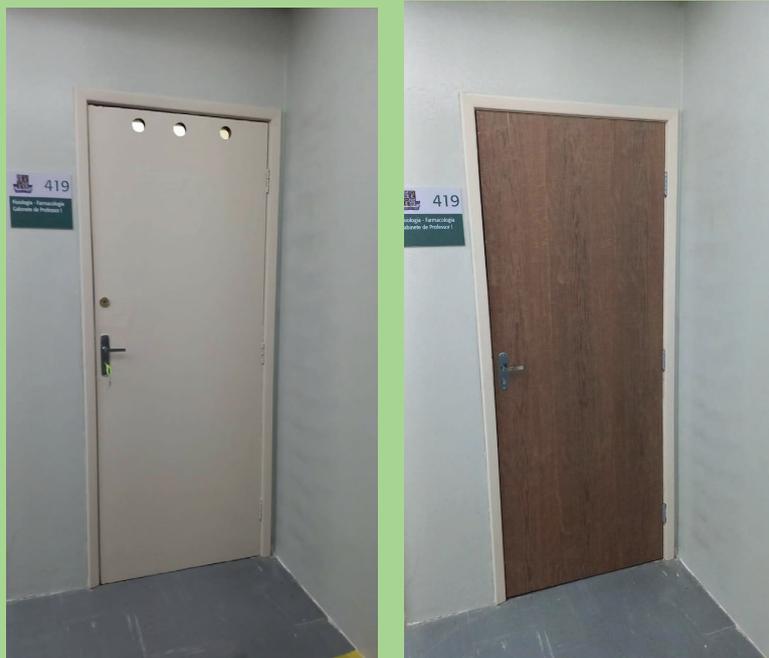
Troca de porta

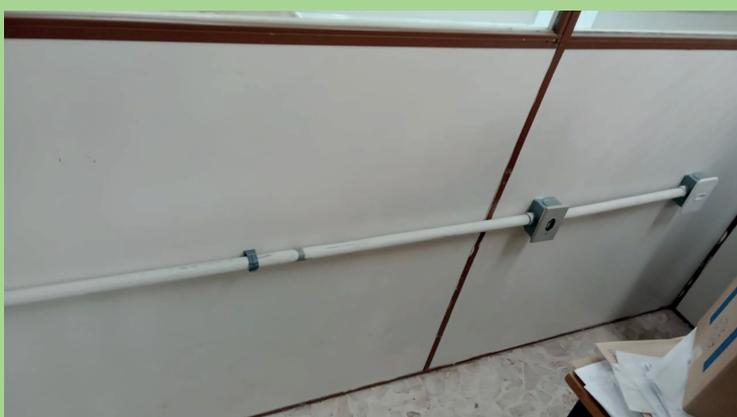
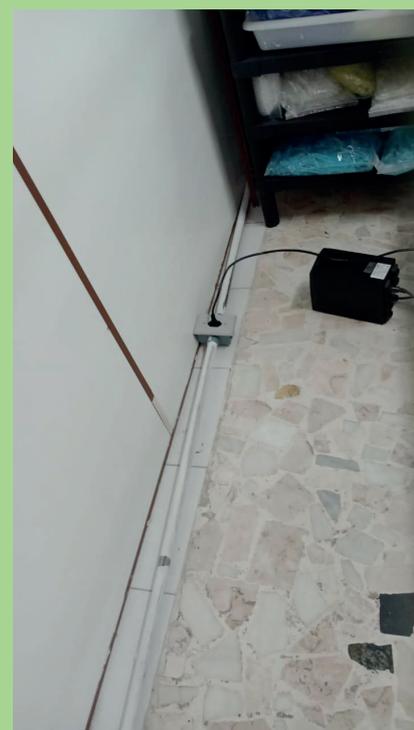
Recolocação de infraestrutura elétrica

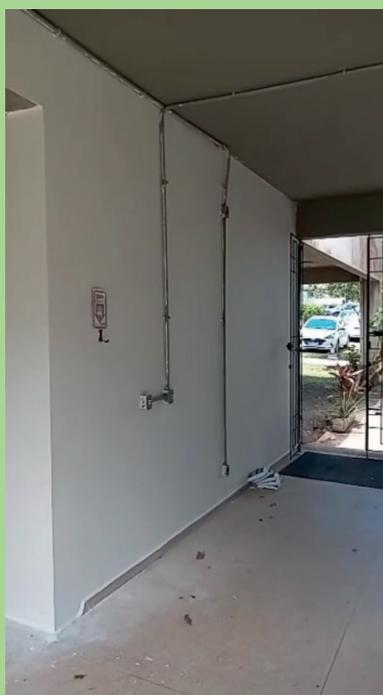
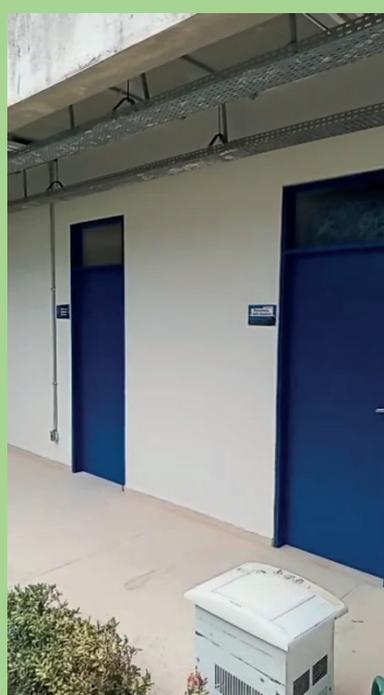
Pintura

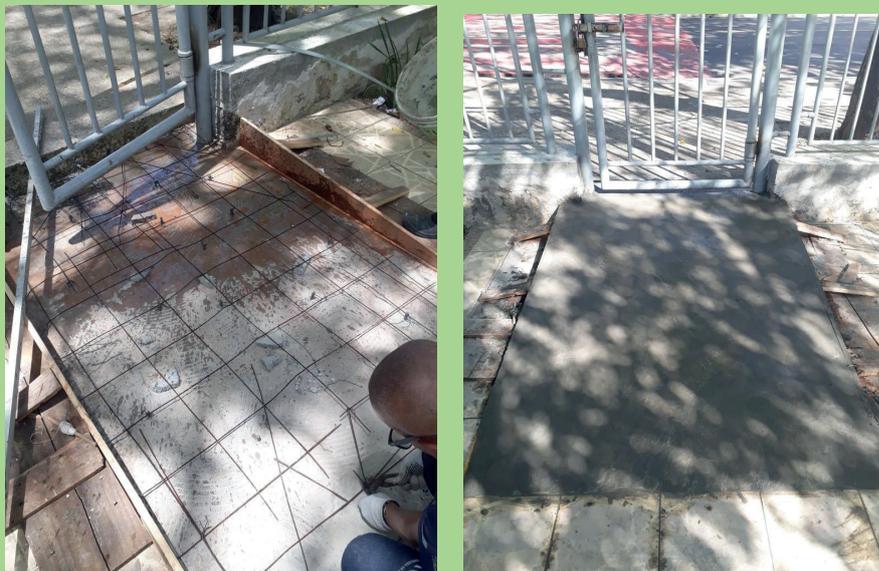
Rampa de acesso a PCD

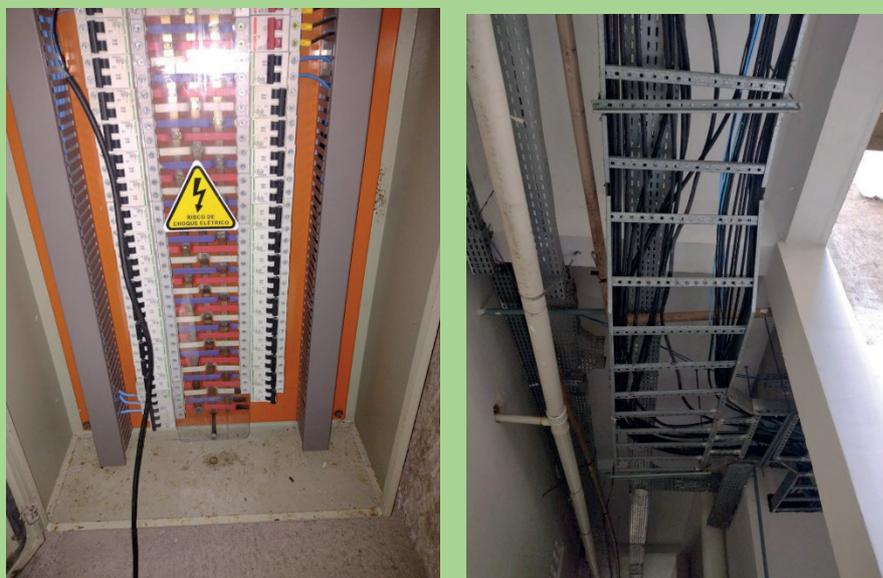
Manutenção elétrica

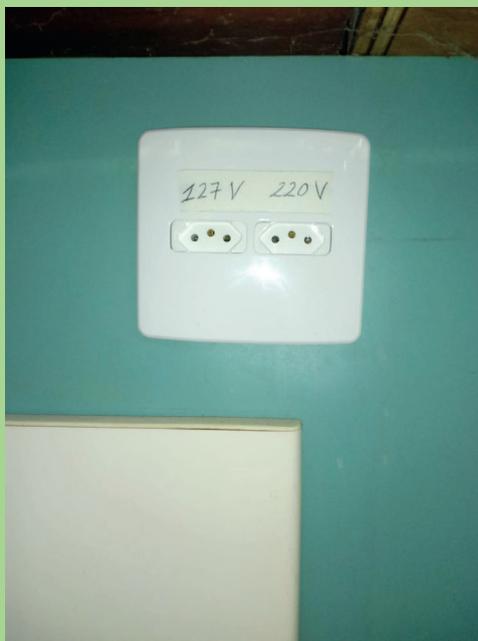
Substituição de tomadas

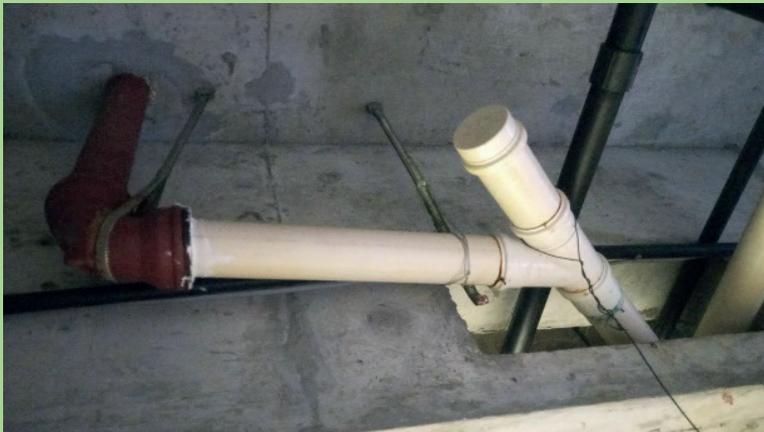
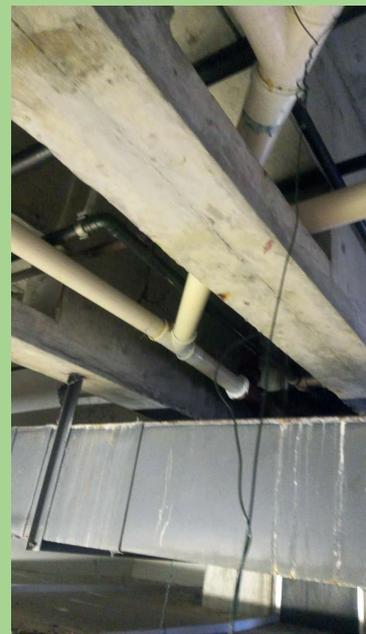
Na Faculdade de Farmácia foi realizada a retirada da tubulação danificada que causava vazamento em forro e foi instalada uma nova. E os serviços de manutenção elétrica em Laboratório de Bromatologia e Secretaria de Apoio Didático.

Retirada de tubulação danificada

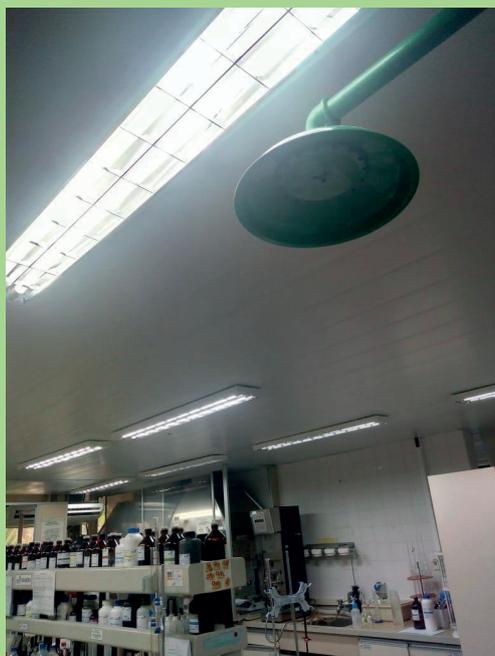
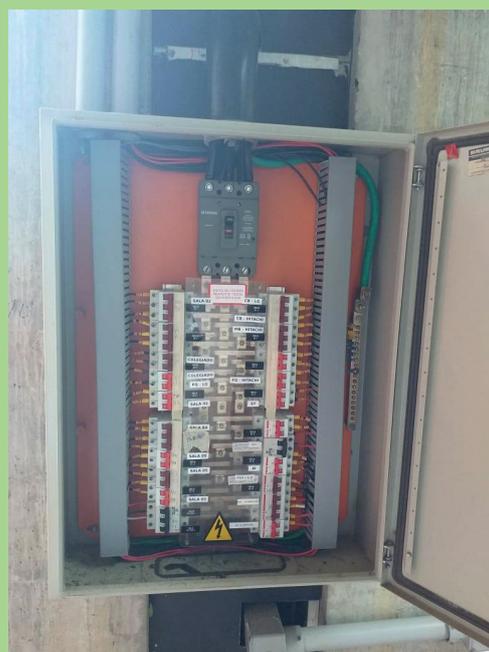
Manutenção elétrica

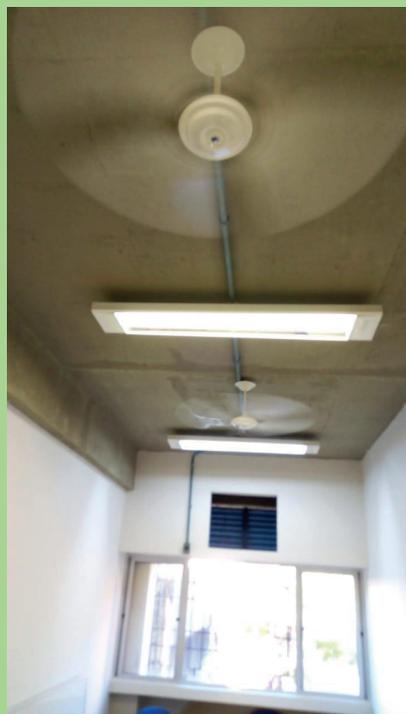
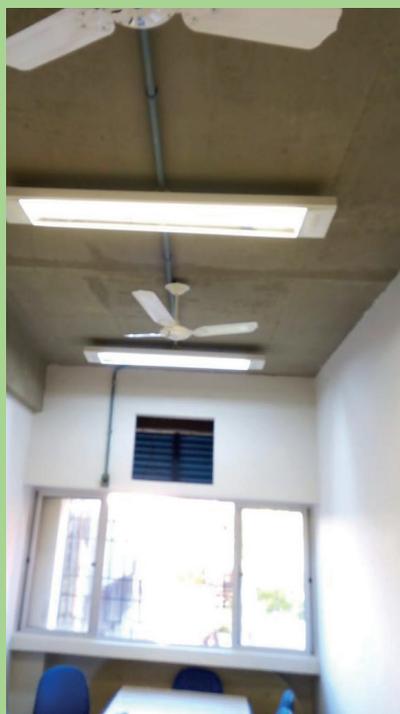
Na FFCH foi realizada a instalação de ventiladores, conforme imagens abaixo.

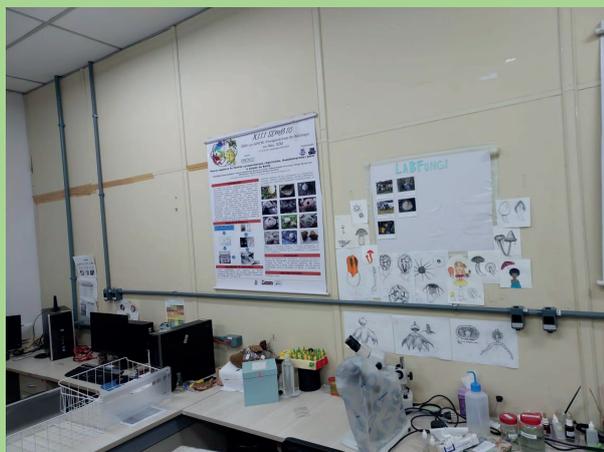
No IBIO foi realizada a instalação de quadro elétrico, circuitos e tomadas, conforme imagens abaixo.

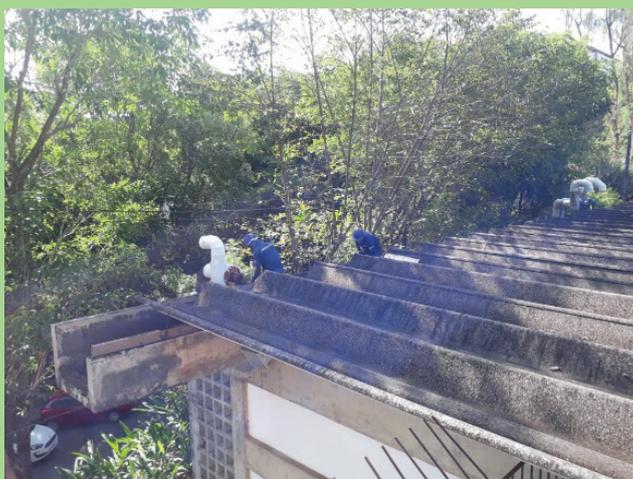
Limpeza do telhado

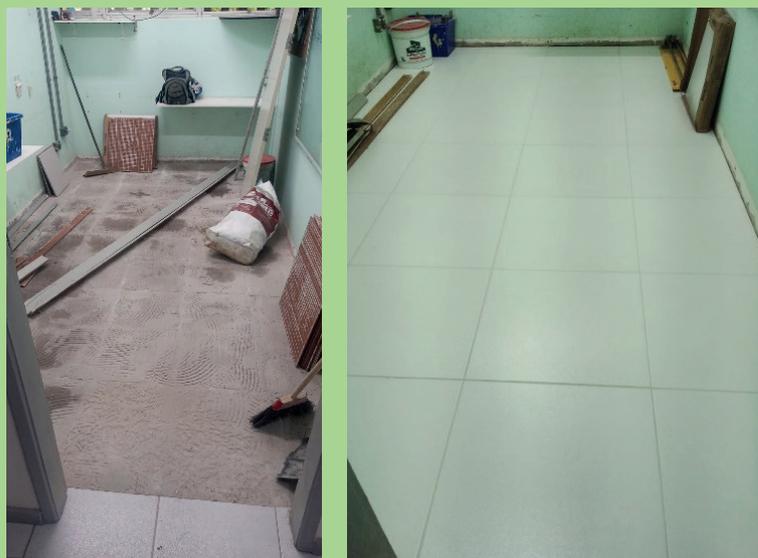
Reinstalação de piso

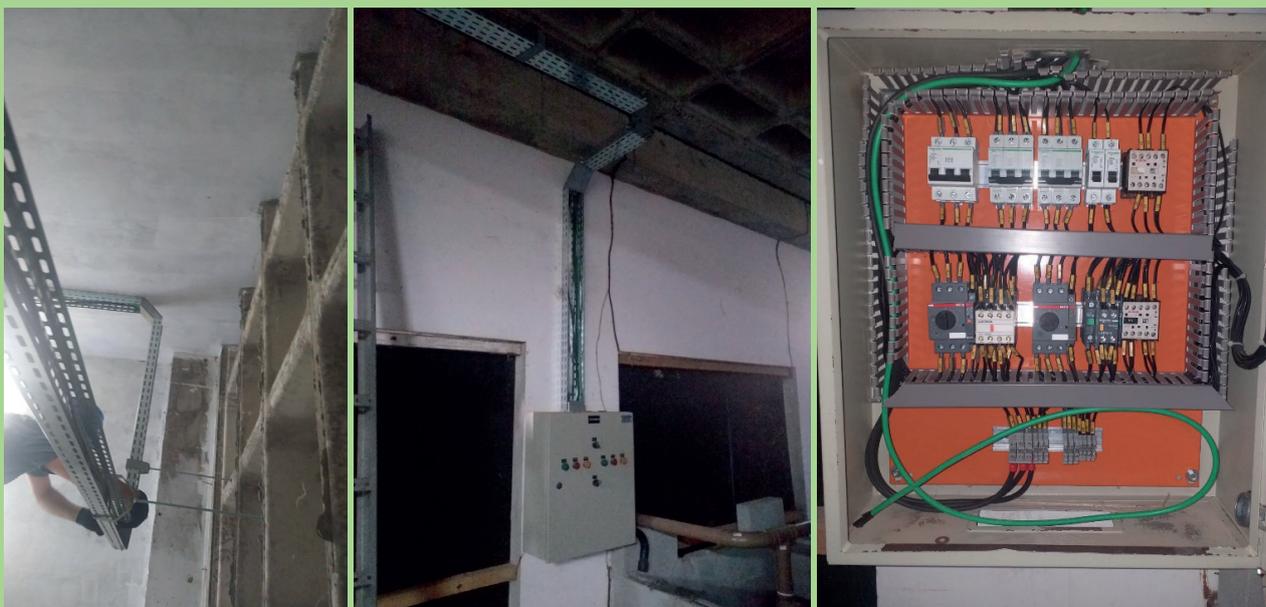
Execução de infraestruturas para as bombas d'água

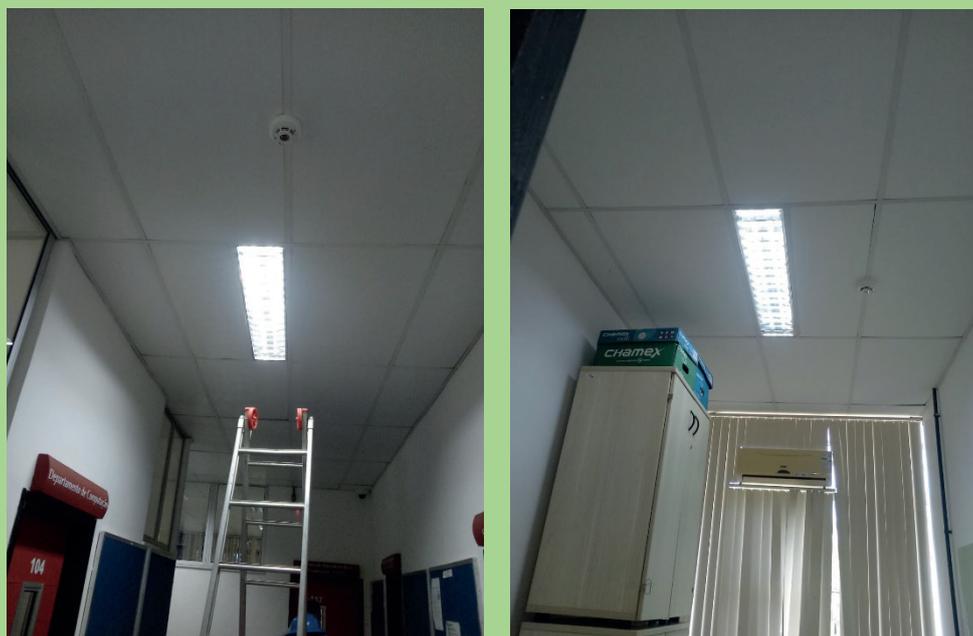
No IME foi realizado o serviço de substituição de lâmpadas, conforme imagens abaixo.

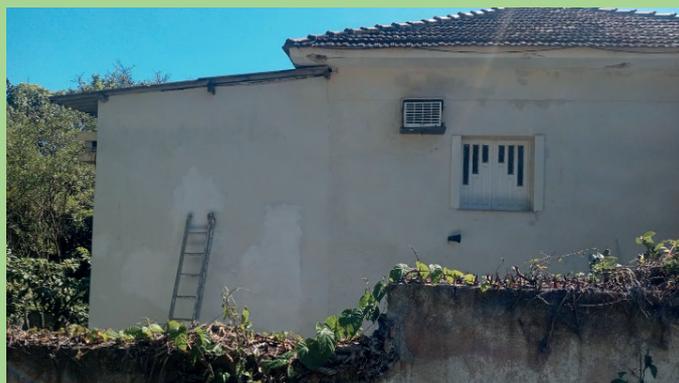
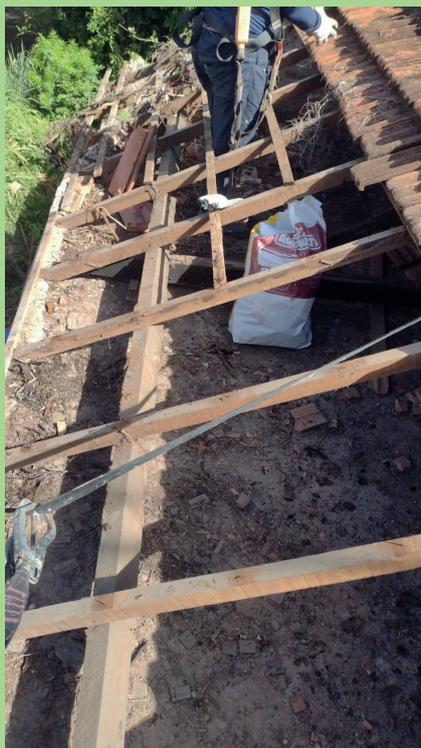
Foi realizado o serviço de retirada de reboco danificado e aplicação de novo reboco nas fachadas. Foi realizada também a pintura na fachada e corrimão, bem como a recomposição das telhas do Anexo A, conforme imagens abaixo.

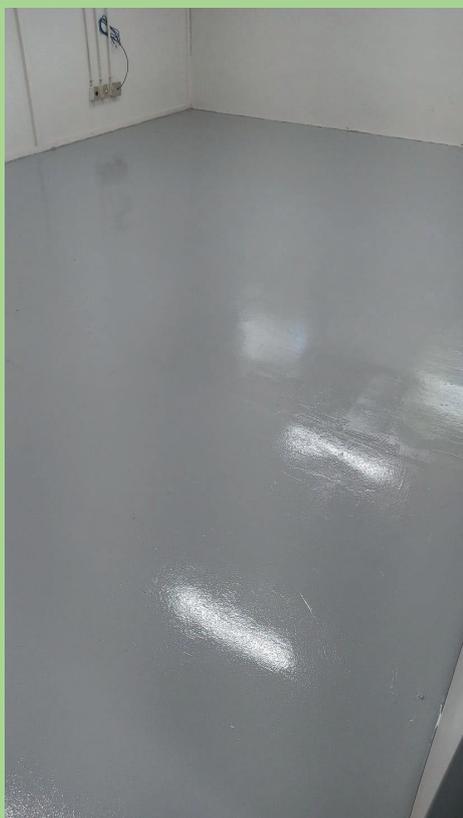
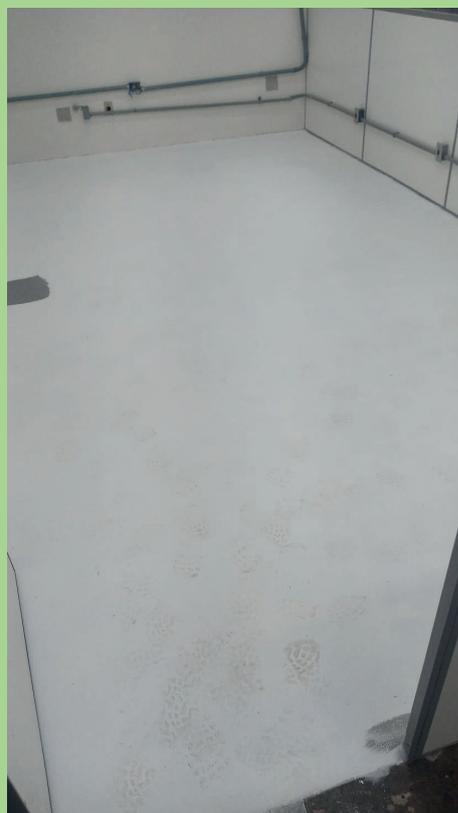
No IPS foi realizado o serviço de tratamento do piso, aplicação de impermeabilizante e pintura, conforme imagens abaixo.

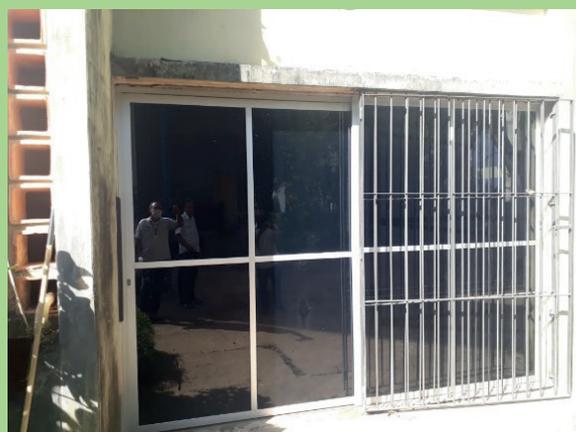
Instalação de película e reparo em grade

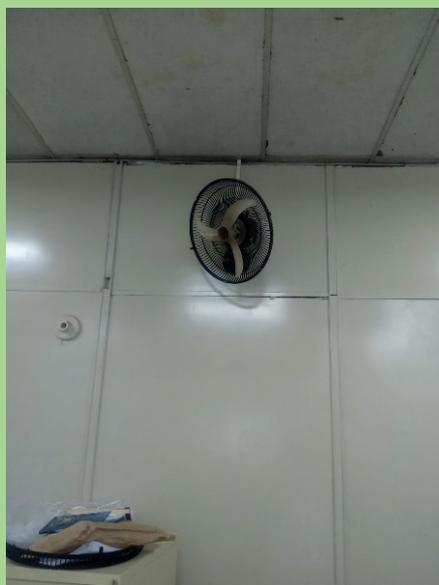
Manutenção corretiva em ponto elétrico de ventilador

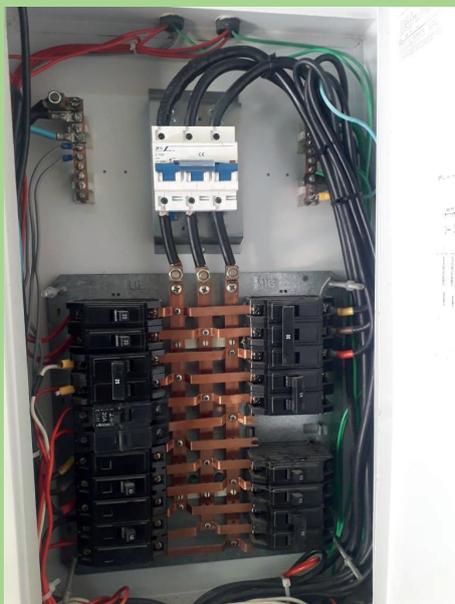
Na TELEUFBA foi realizado o serviço de instalação de circuito para ar-condicionado, conforme imagem abaixo.

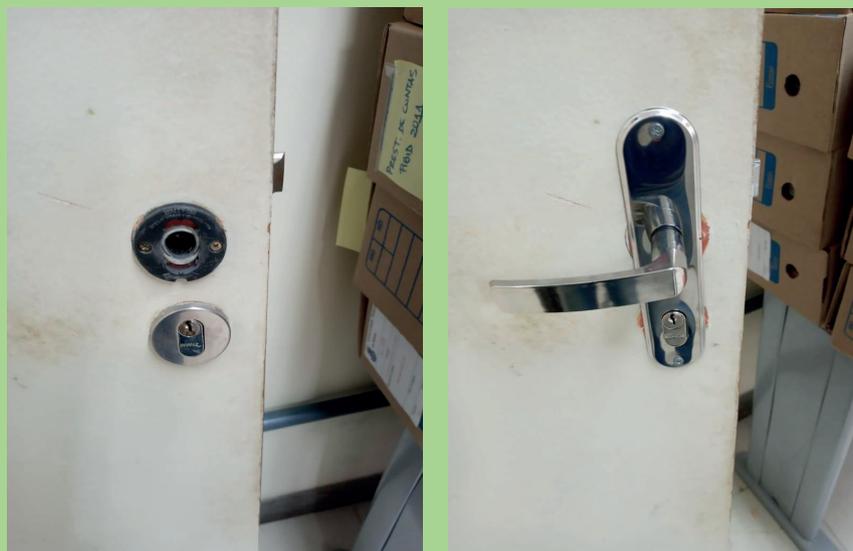
Troca de fechadura

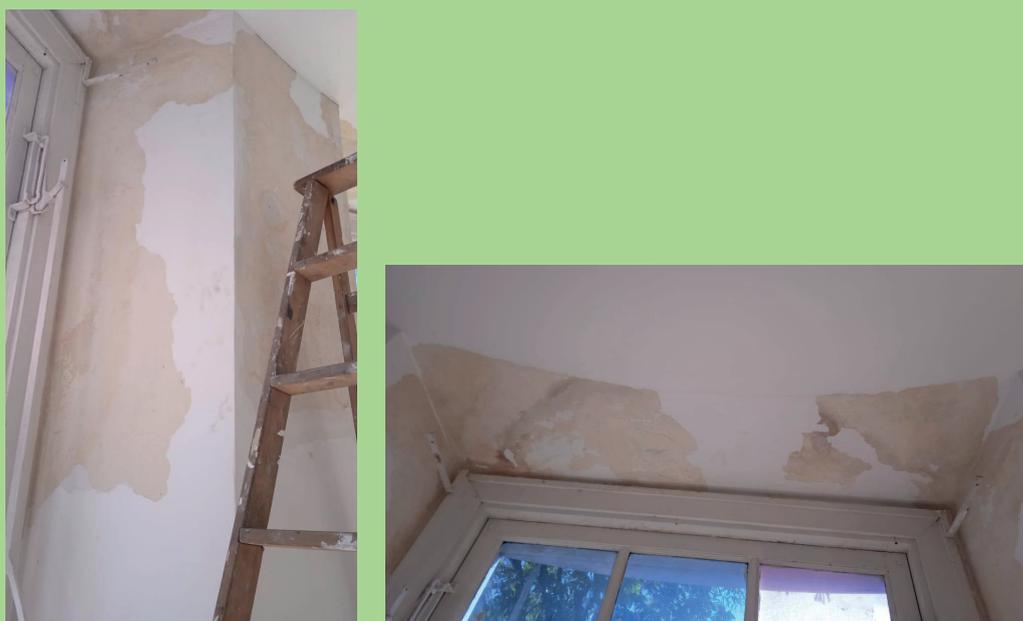
Pintura - Gabinete do Vice-Reitor

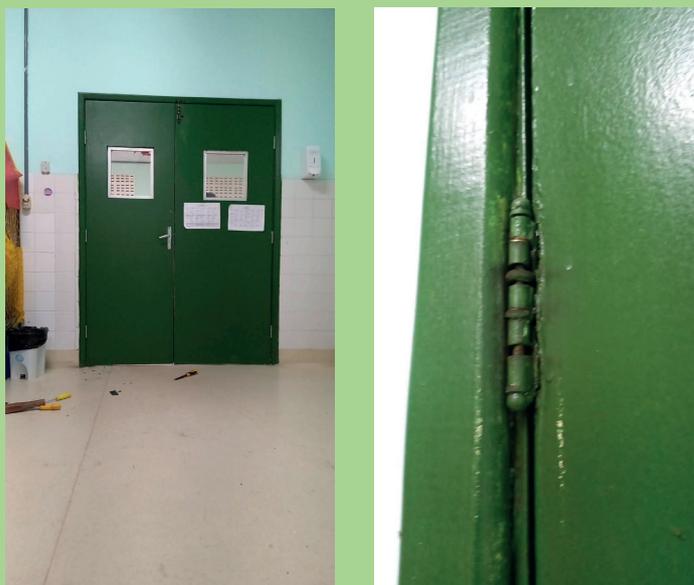
Troca de dobradiças

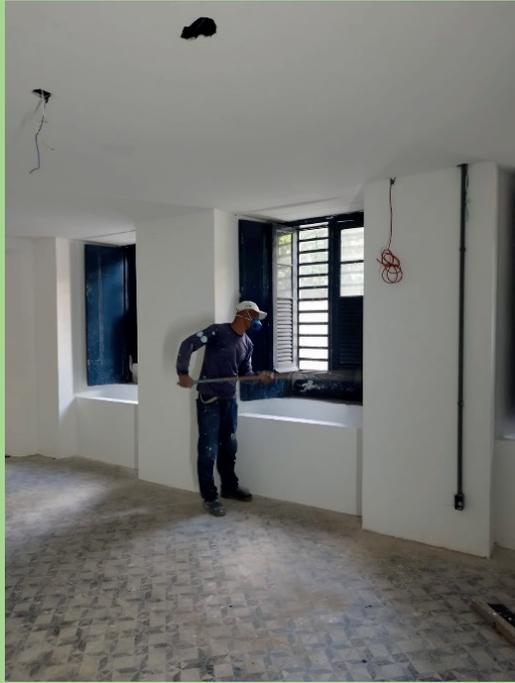
Limpeza de esquadrias

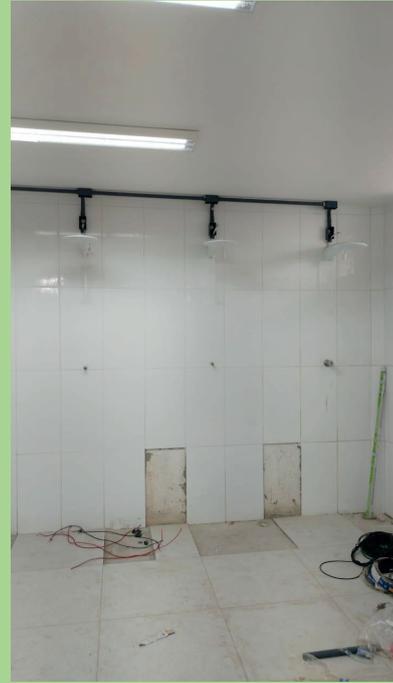
Instalação de chuveiro elétrico

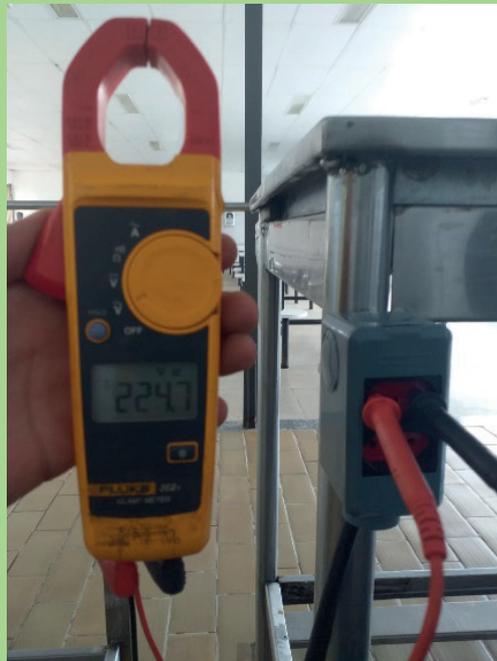
No RU São Lázaro foi realizado o serviço de instalação de circuito e de tomada, conforme imagem abaixo.
