Reitoria

Boletim Periódico de Manutenção Predial nº2

Outubro/2022

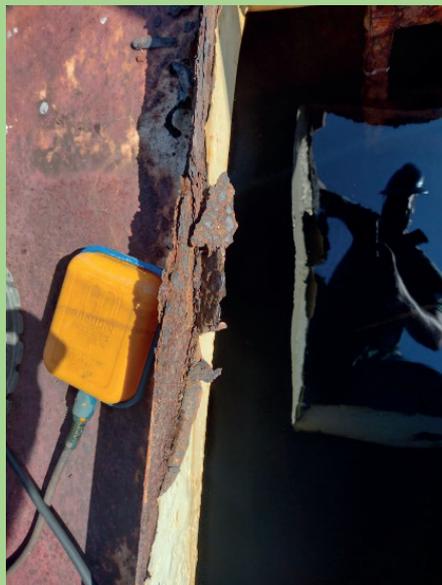
No RU Ondina foi realizado o serviço de troca de chave boia de nível, conforme imagem abaixo.

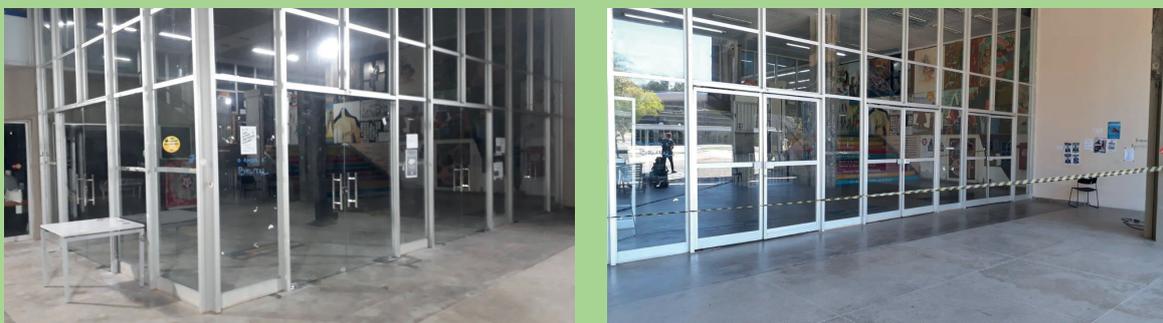
Instalação de portas de vidro e revisão nas esquadrias

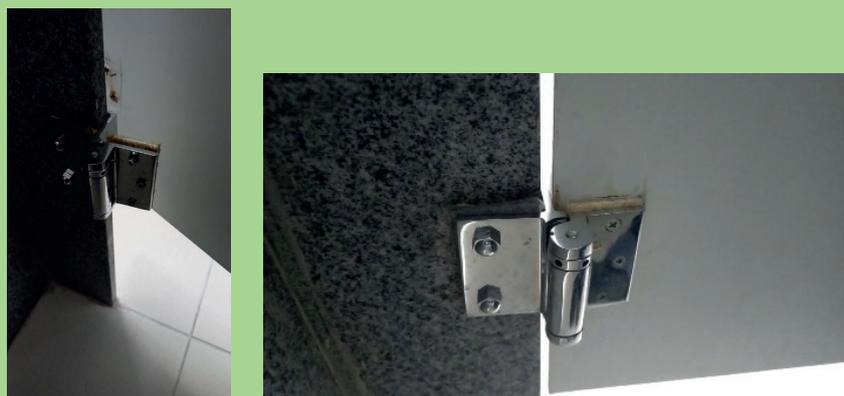
Reparo em porta do banheiro

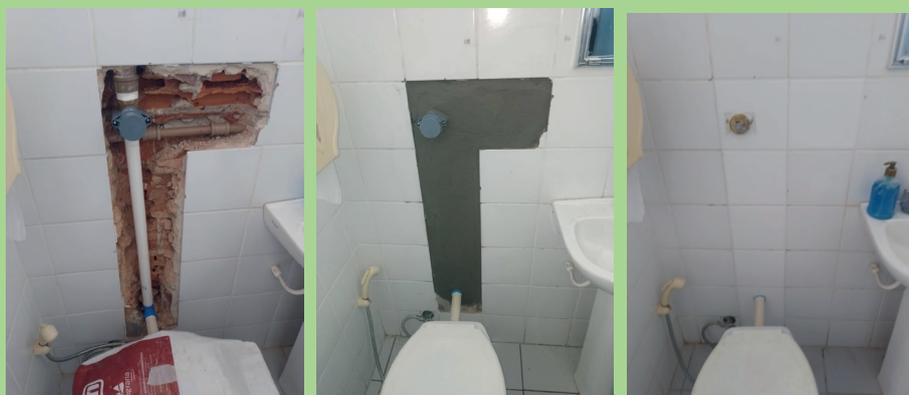
Troca de descarga

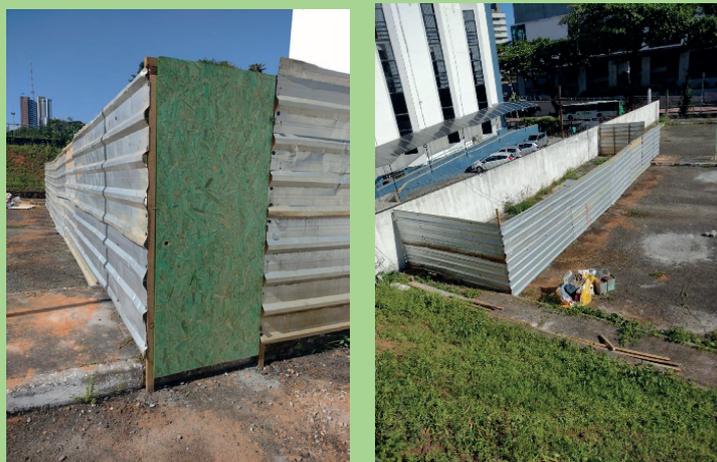
Fechamento com tapume

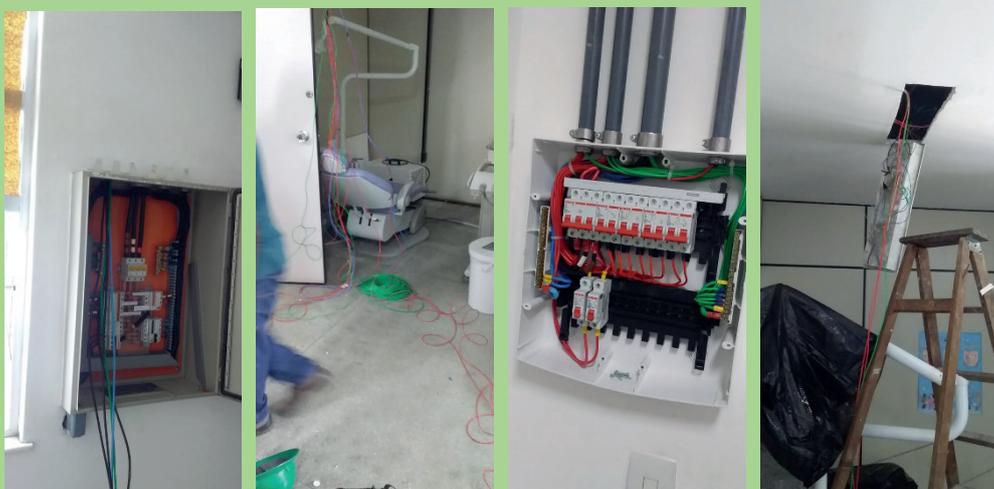
No SMURB foi realizado o serviço de instalação de nova fiação elétrica para equipamentos, conforme imagens abaixo.
