Reitoria

Boletim Periódico de Manutenção Predial nº2

Outubro/2022

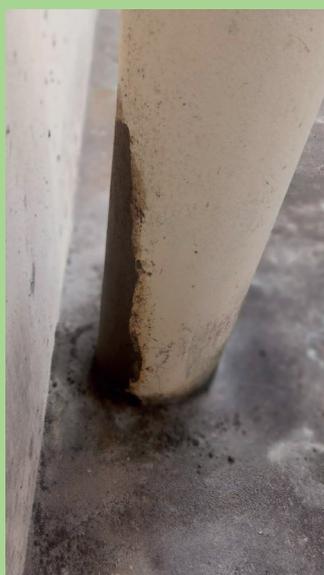
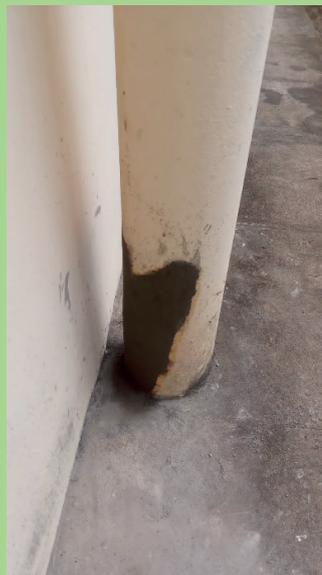
Na EEUFBA foi realizado o serviço de recuperação dos pilares do estacionamento do fundo. Também foi realizado o serviço de instalação de filtros de linha em salas.

Recuperação de pilares

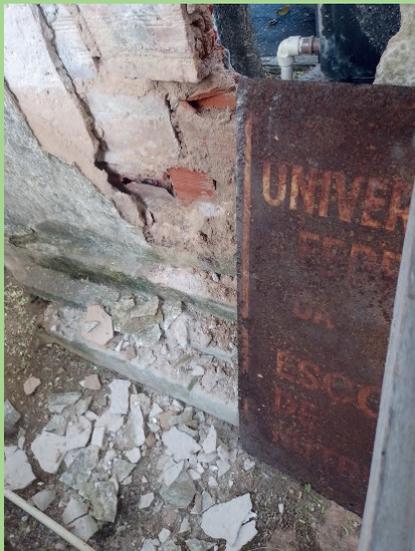
O serviço de reboco em muro em frente ao casarão e em parede sob o forro do teto da sala da Administração também foi concluído.

Manutenção civil

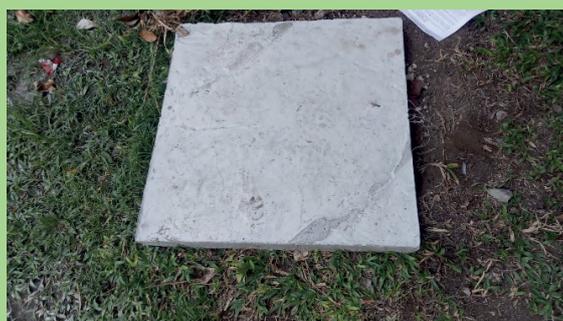
Tampa para caixa de passagem de cabos elétricos

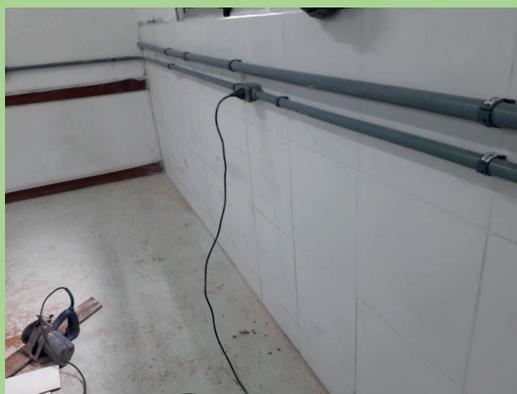
Revitalização em andar térreo

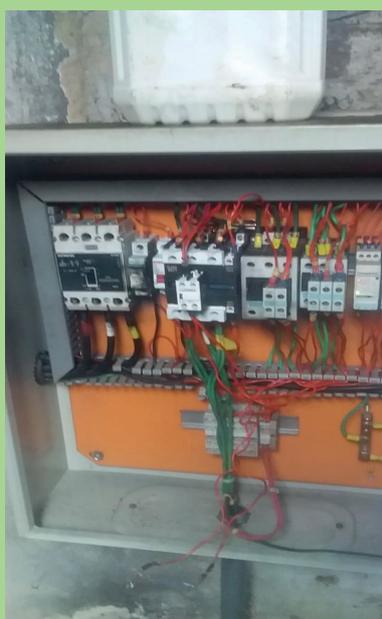
Substituição de contatora

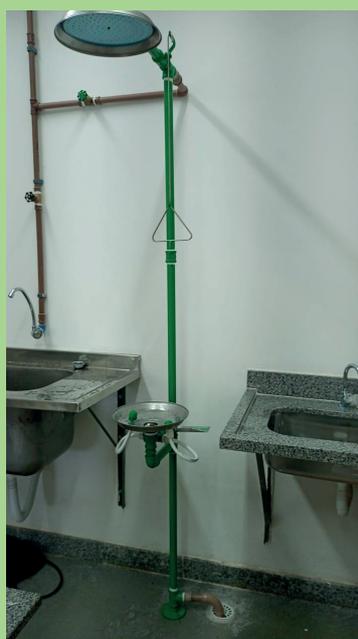
Instalação de lava-olhos

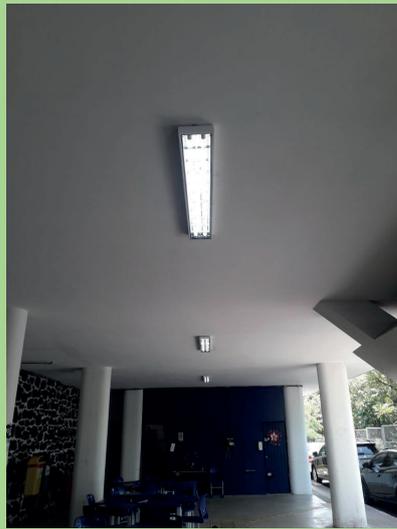
Substituição de lâmpada

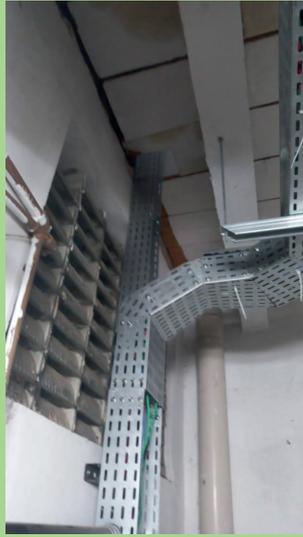
Execução de infraestrutura no shaft

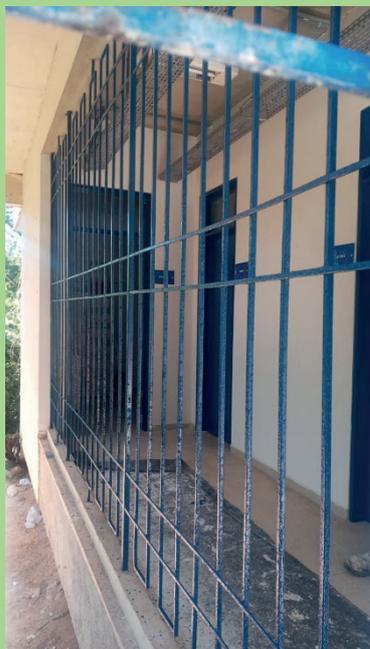
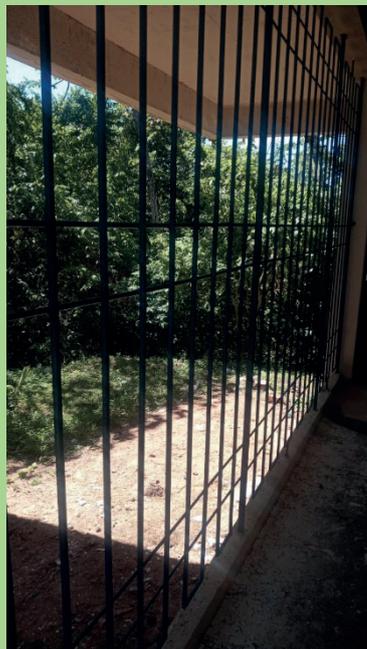
Reparo e pintura dos gradis

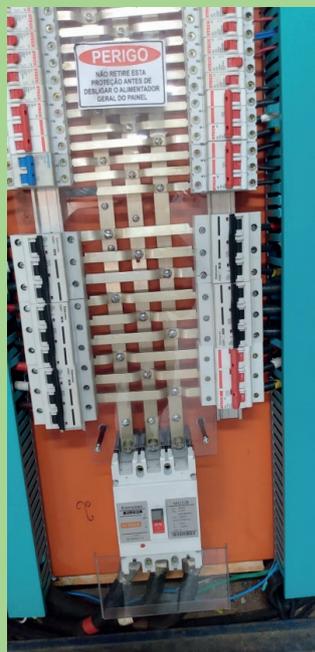
Substituição de disjuntor

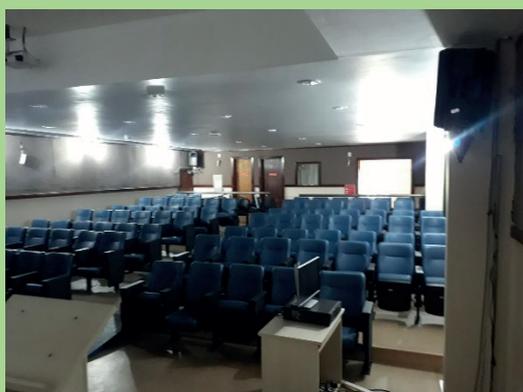
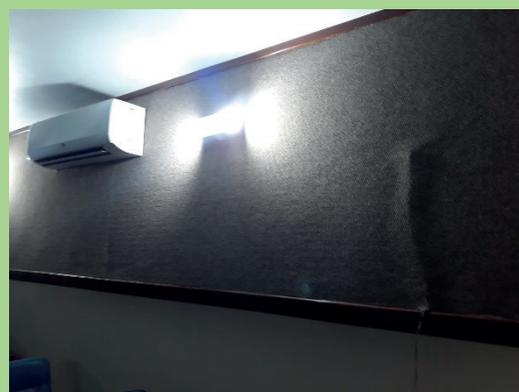
Instalação de carpete

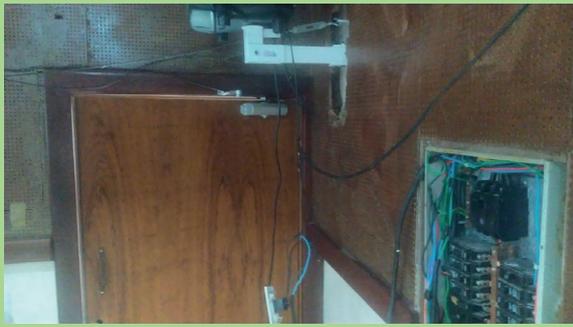
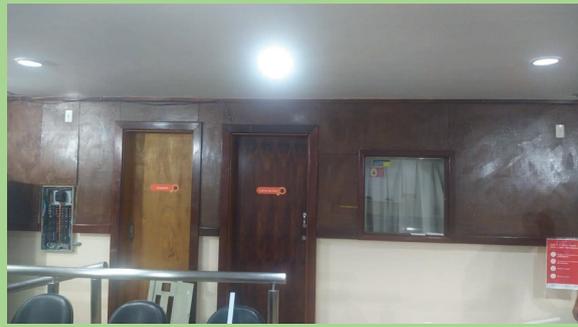
Organização de circuitos elétricos

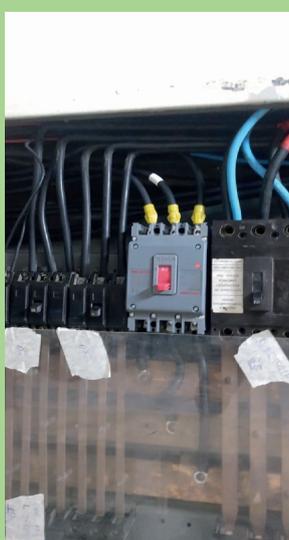
No IBIO foi realizada a instalação de quadro elétrico, circuitos e tomadas, conforme imagens abaixo.

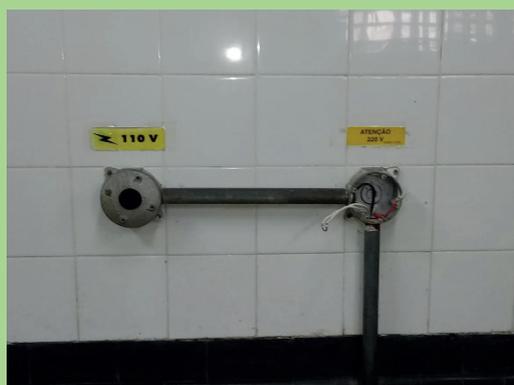
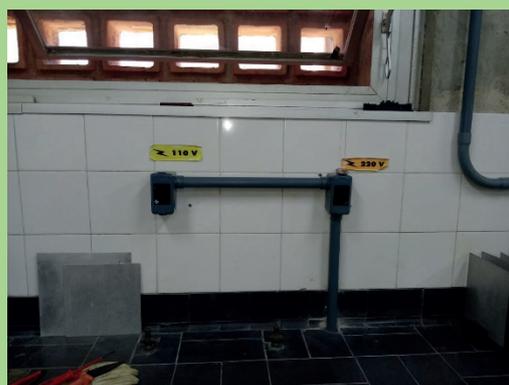
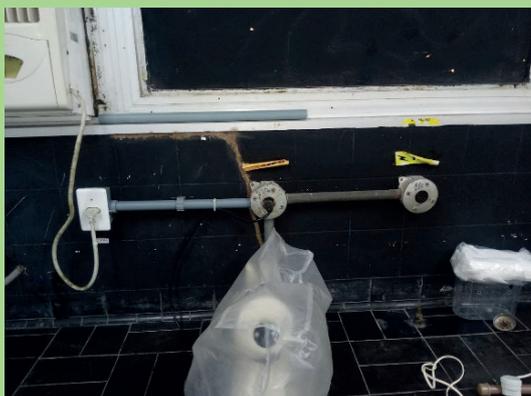
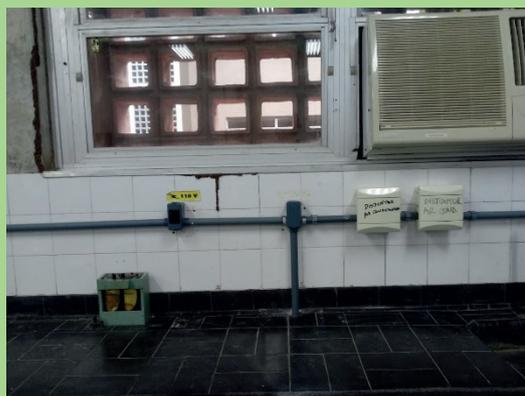
No IF-UFBA foi realizado o serviço de manutenção elétrica corretiva em tomadas, conforme imagens abaixo.

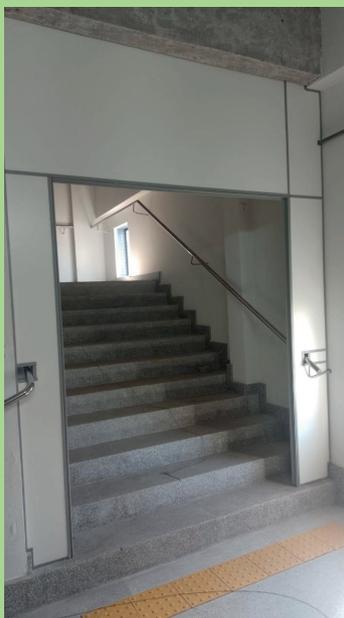
Instalação de divisórias

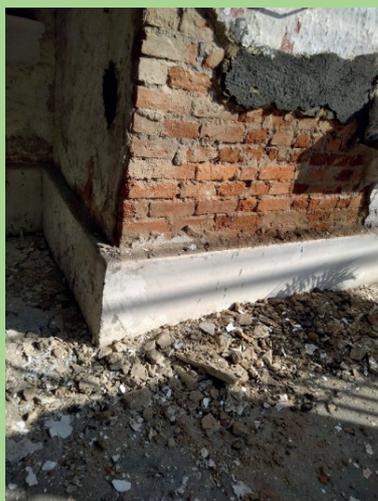
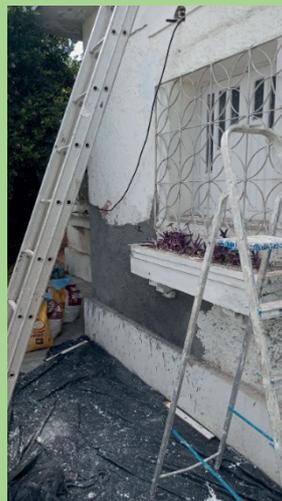
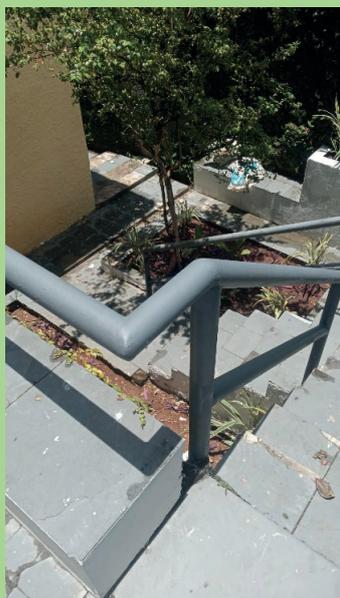
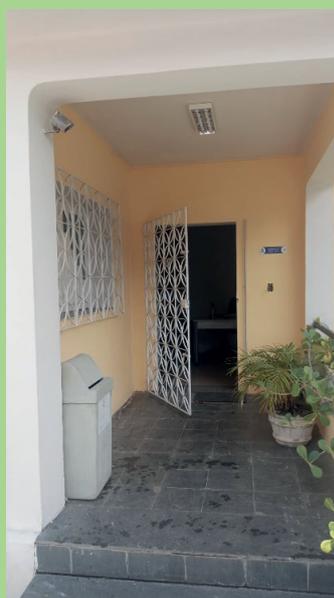
Foi realizado o serviço de retirada de reboco danificado e aplicação de novo reboco nas fachadas. Foi realizada também a pintura na fachada e corrimão, bem como a recomposição das telhas do Anexo A, conforme imagens abaixo.

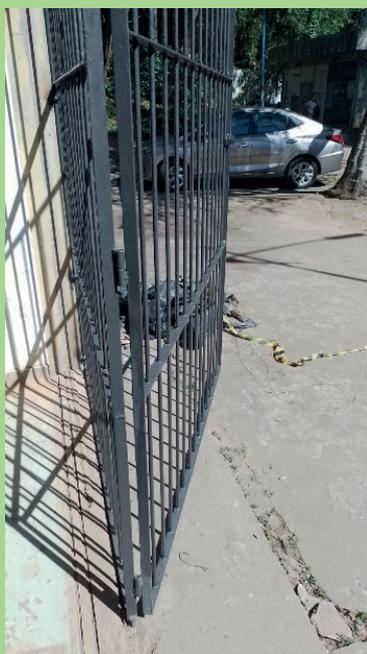
Reparo em Portão

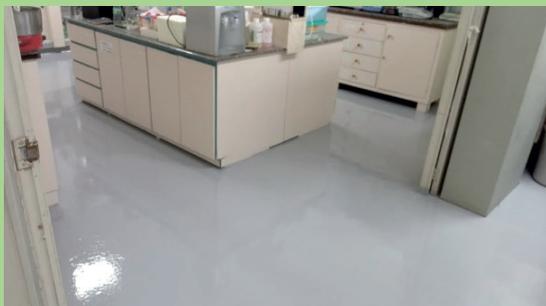
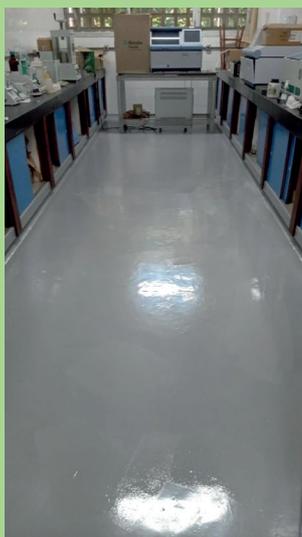
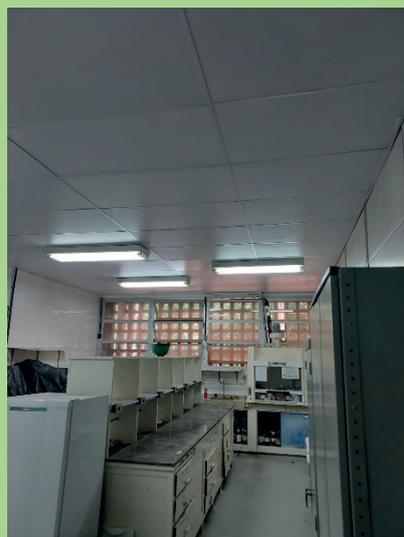
Troca de forro, recomposição de piso, pintura de piso, pintura de paredes e armários.

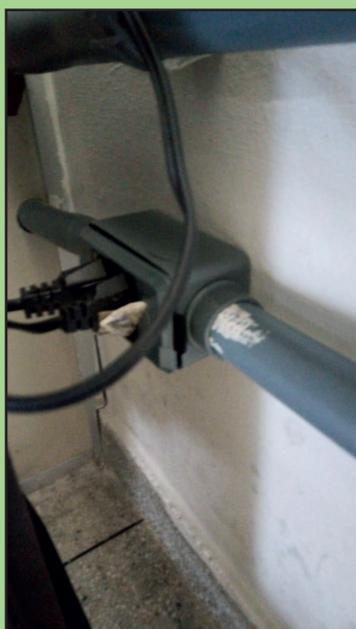
Na PROEXT foi realizado o serviço de manutenção elétrica corretiva e instalação de tomadas.

Manutenção elétrica

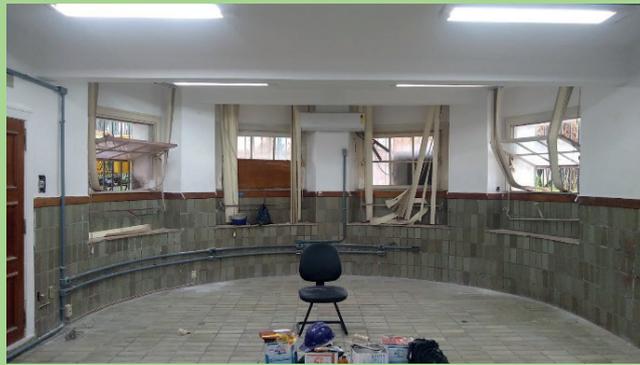
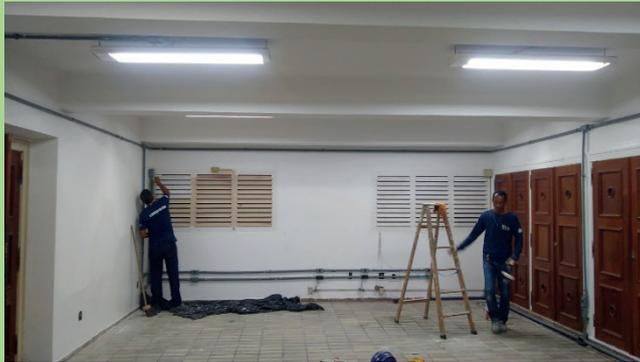
Pintura – PROPLAN

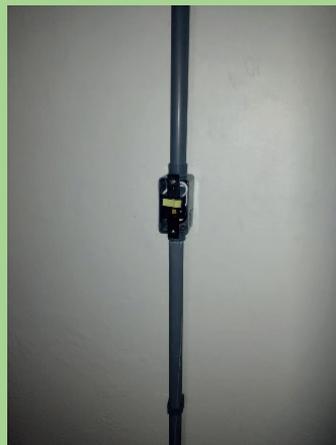
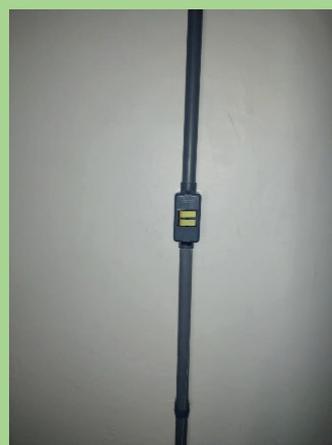
Troca de tomada – Casa 35

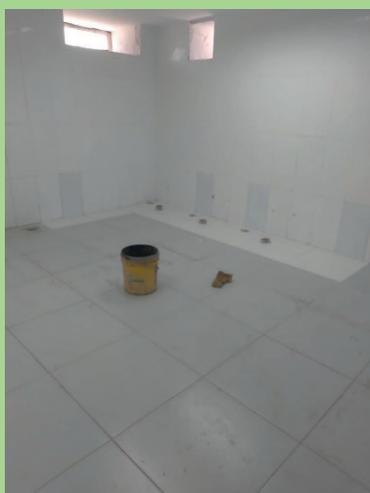
Assentamento em pedras em cerâmica

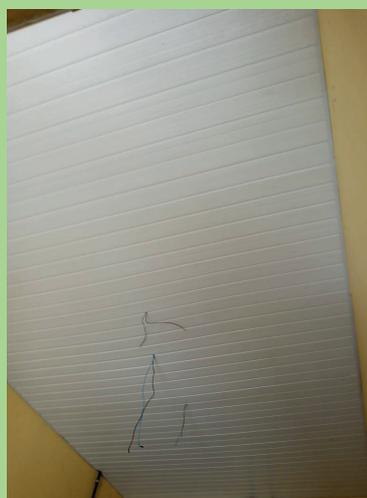
Instalação de forro de PVC

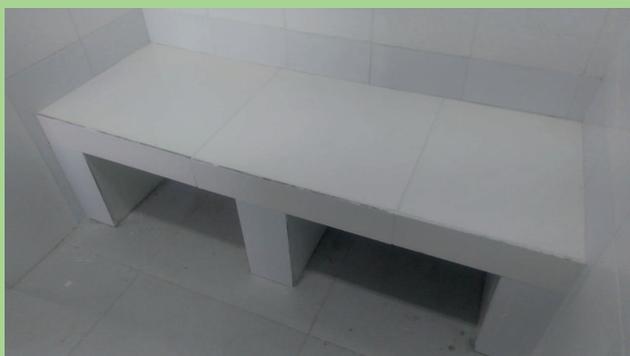
Revestimento em bancada no vestiário

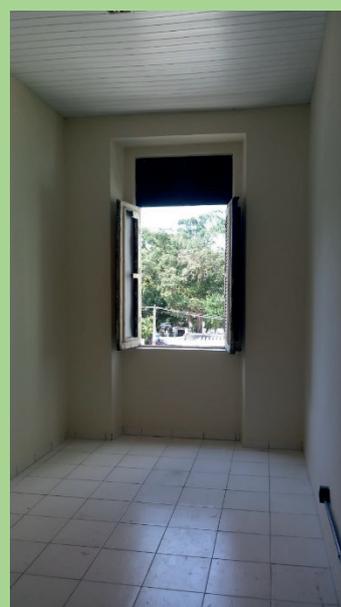
Pintura

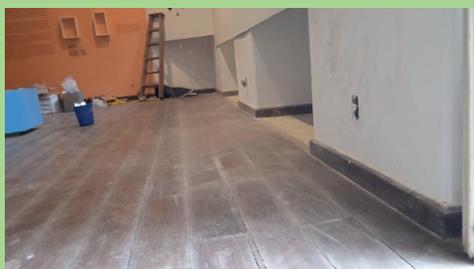
Emassamento em parede

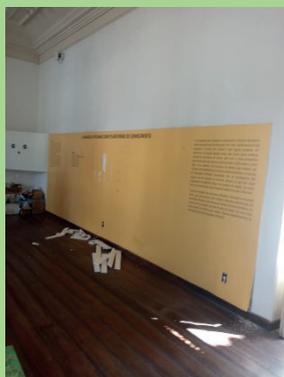
Mudança de painel

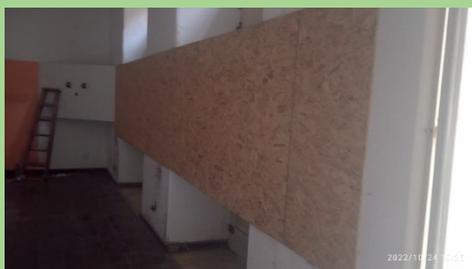
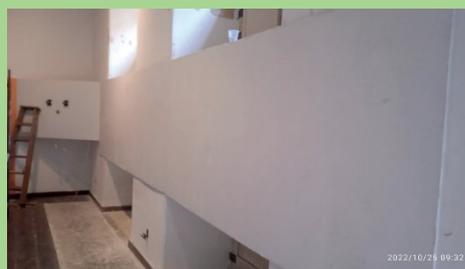
Pintura de painel

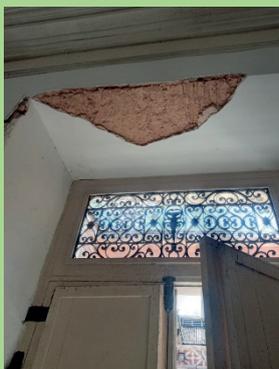
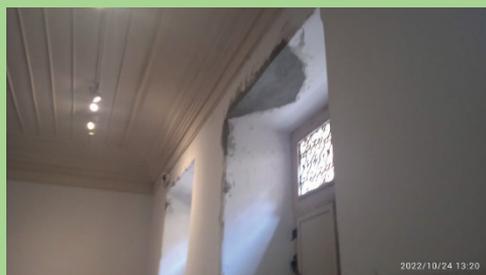
Reboco em parte superior da porta de sala

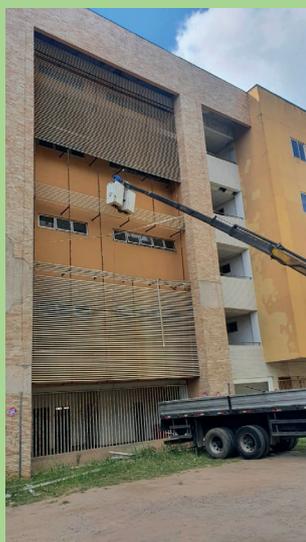
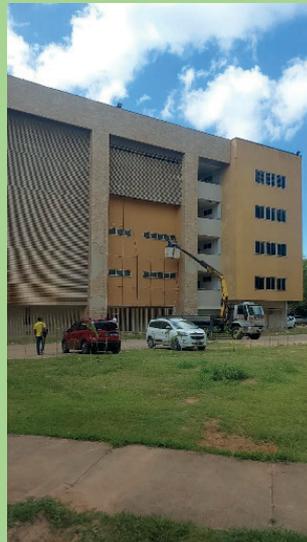
No PAF V foi realizado o serviço de retirada dos brises soltos e manutenção elétrica corretiva e preventiva de quadros elétricos.

Retirada de brises soltos

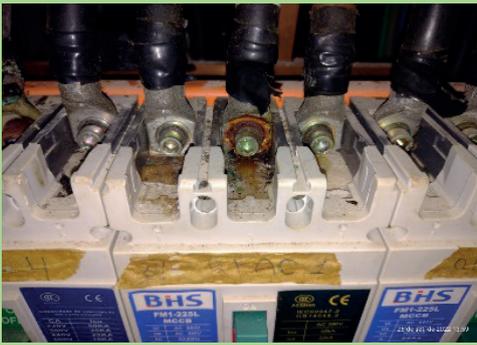
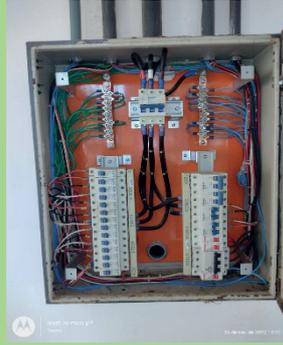
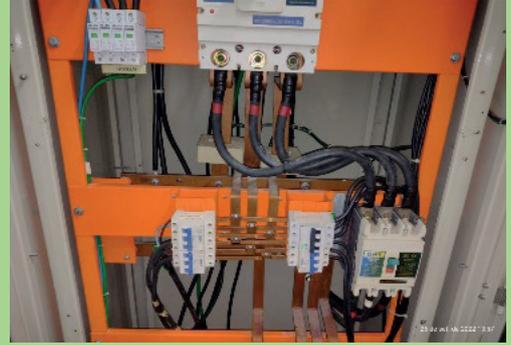
Manutenção corretiva e preventiva de quadros elétricos

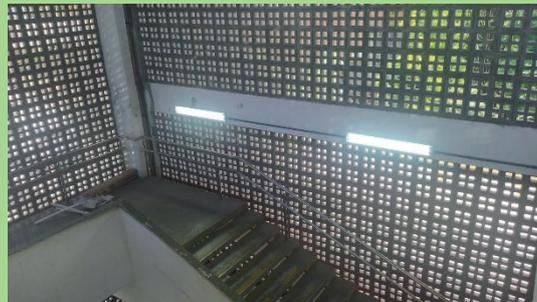
Instalação de luminárias

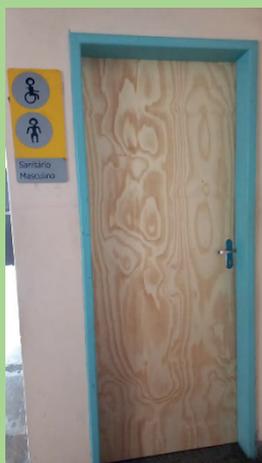
Troca de porta

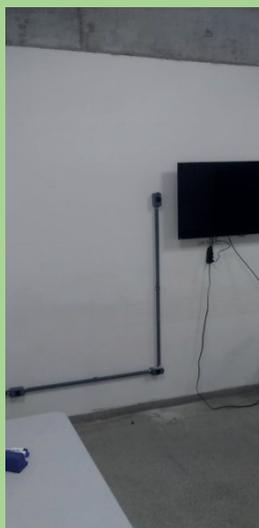
Instalação de tomada
